# 改善箇所説明図

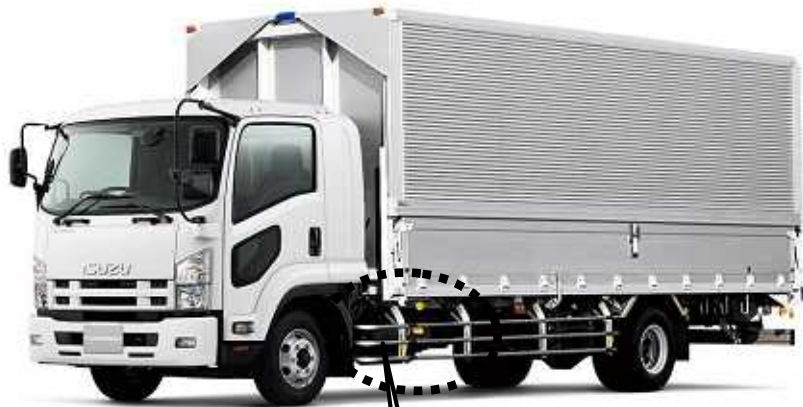
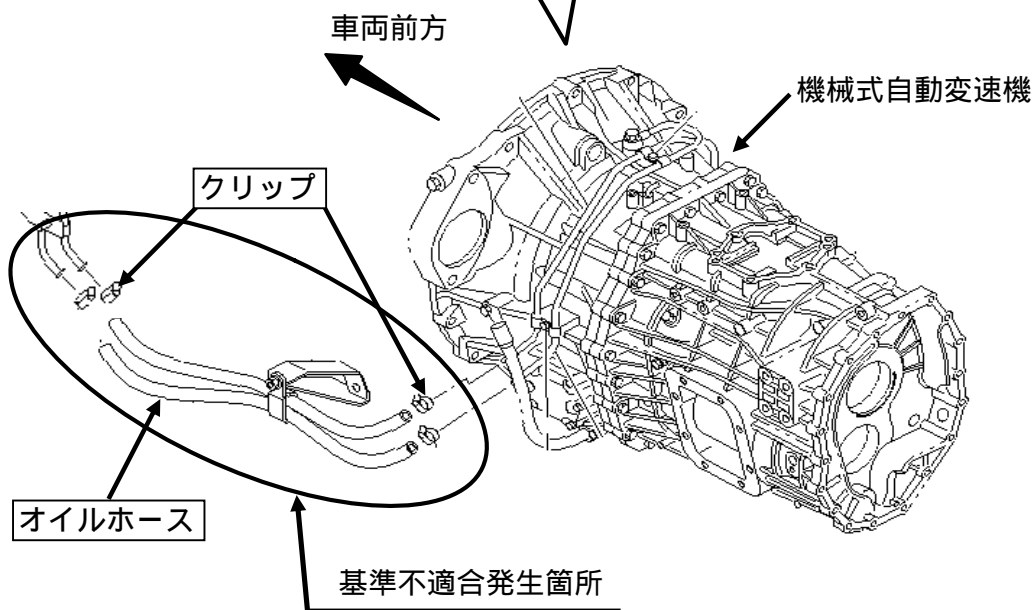
中型トラックに搭載された機械式自動変速機において、オイルホースの両端部をパイプに固定するクリップが不適切なため、当該クリップの締め込みが強すぎ、オイルホースに過大な応力が生じることがある。そのため、オイルホースに亀裂が発生し、そのままの状態で使用を続けると、オイルが漏れ、最悪の場合、オイルホースが抜けて走行不能となるおそれがある。

全車両、クリップを対策品と交換するとともに、オイルホースを新品に交換する。

識別 : ホースクリップの取り付けナットに黄色ペイントを塗布する。
