千葉県内手動扉エレベーター転落事故調査報告書

平成24年9月

社会資本整備審議会

事故Ⅰ

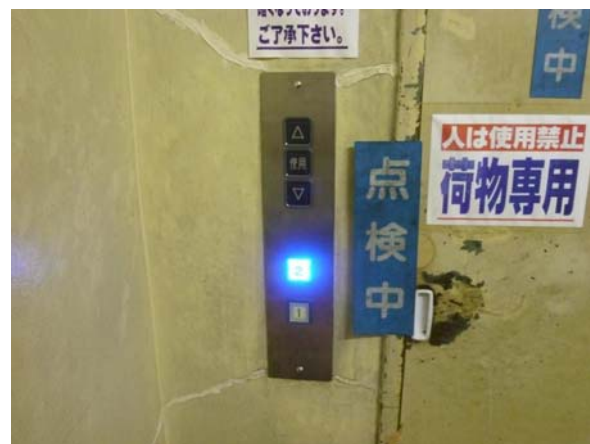
- ・事故当時2階のインジケーターにおいて、かご位置を示す表示灯（【1】、【2】）のうち、【1】の表示灯がランプ切れの状態であった。
- ・被害者が2階から乗り込もうとしたとき、かごは1階にあったが、インジケーターの表示灯は消えていた。

(写真 I-2) インジケーター

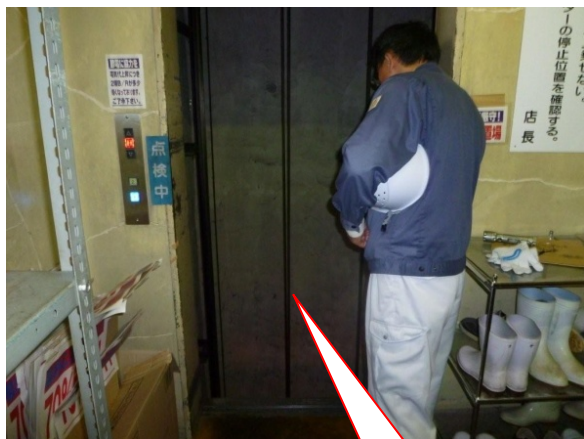
- ・被害者が扉を開けて乗り込もうとした時にかごがなく、ロープにつかまりながらかご上に尻餅をつくような体勢で転落した。
- ・2階乗場からかご上までの高さは約2 mであった。
- ・被害者によると、扉を強引に開けようとしたことはなく、通常通り扉が開いたとのことである。

(写真 I - 3) 乗場扉を開けた状態

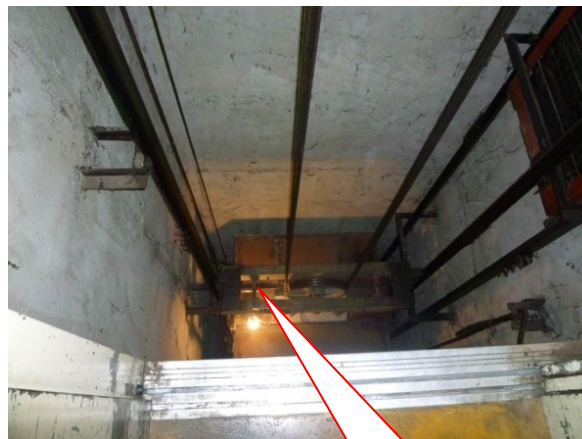
落下位置

(写真 I - 4) 落下位置

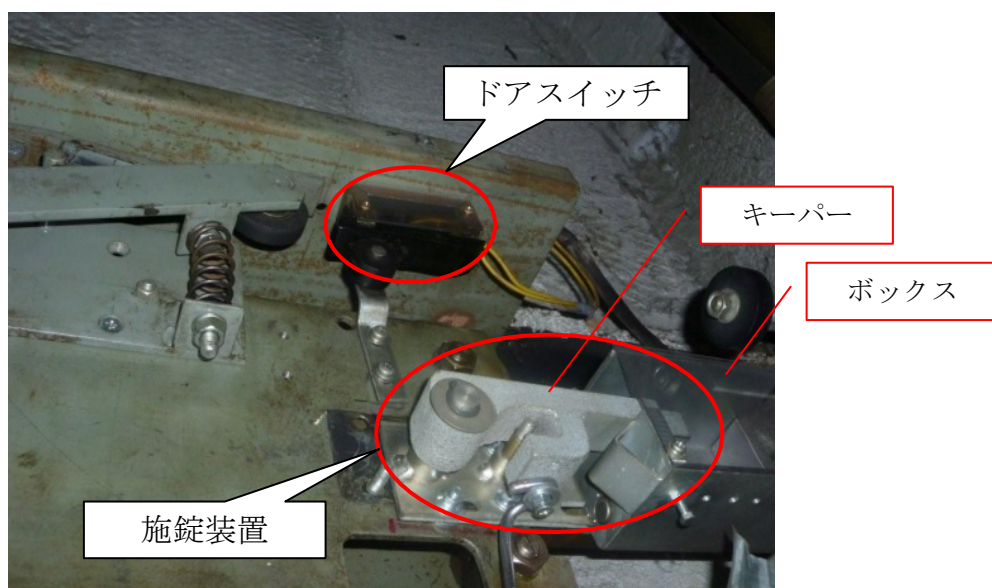
施錠装置とドアスイッチは別々に取り付けられ、直接連動して作動しない構造のものとなっている。戸閉め時に、扉に取り付けられたキーパーが昇降路に取り付けられたボックスと噛み合うことにより施錠される。

(写真 I - 5) 施錠装置及びドアスイッチ

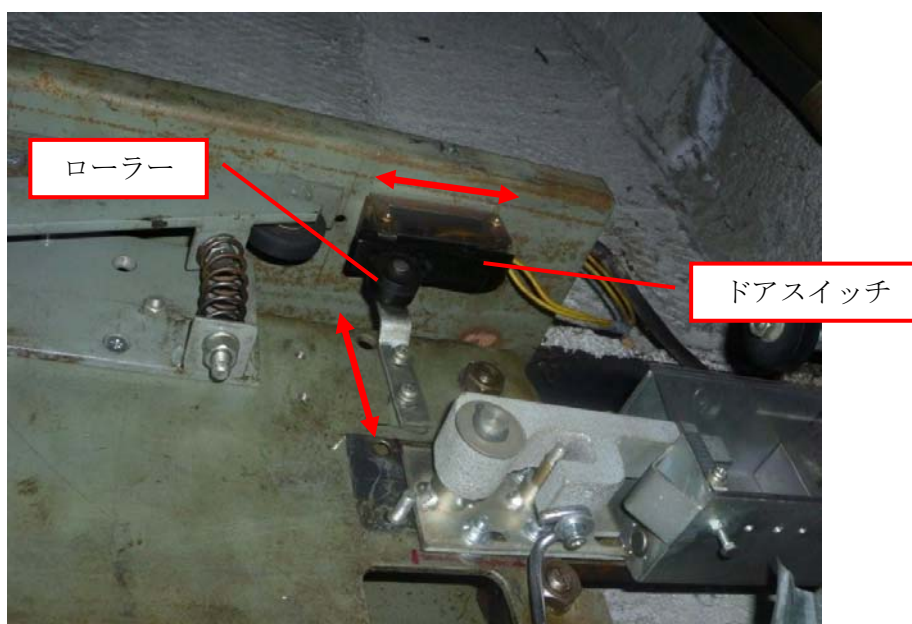
ドアスイッチは、ドアスイッチの取り付け位置又はスイッチの接点を押すローラーの位置を調整することにより扉がどの位置まで閉まった場合にスイッチが作動するか調整することができる構造となっている。(写真 I-8)

(写真 I-8) ドアスイッチの調整方法

I-2-4-3 のとおり、事故機の施錠装置とドアスイッチは、ドアスイッチの取り付け位置を変えることにより、施錠装置の施錠される時点より前にドアスイッチが作動し、かごが昇降できる状態にすることが可能な構造であった。

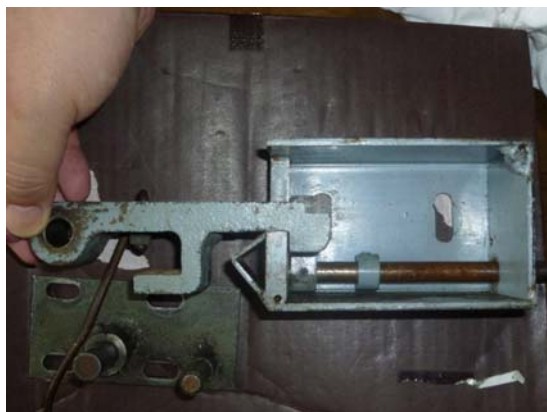
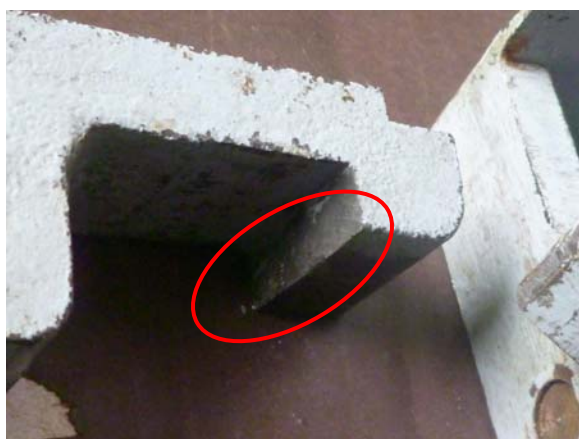
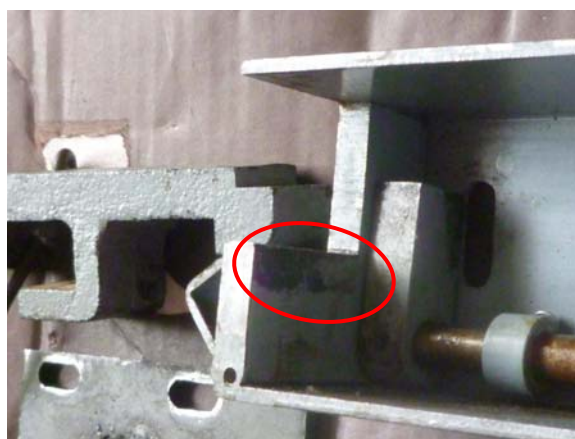
事故当時使用しており、事故後に取り外して保管されていた施錠装置の状態を確認したところ、施錠装置に著しい摩耗や欠損等は確認されなかった。

施錠装置のキーパーとボックスの噛み合う部分の長さは図面指示どおり 8 mm の長さが確保されていた。(写真 I-9～写真 I-11)

(写真 I-9) 事故当時使用されていた施錠装置

I-2-5-1 に示したように、事故当時使用していた施錠装置に著しい摩耗等はなく、また、同様の状態の施錠装置においては、施錠装置のキーパーがボックスと噛み合った状態ではドアを開くことができなかったため、施錠装置の損傷等によ

り事故が生じた可能性は低いと考えられる。ただし、事故直後の状態が確認できていないため、施錠装置の作動が油ぎれ等により円滑でなく、施錠装置がボックスと噛み合わない状態が一時的に生じたことによりドアが施錠されなかった可能性も考えられる。

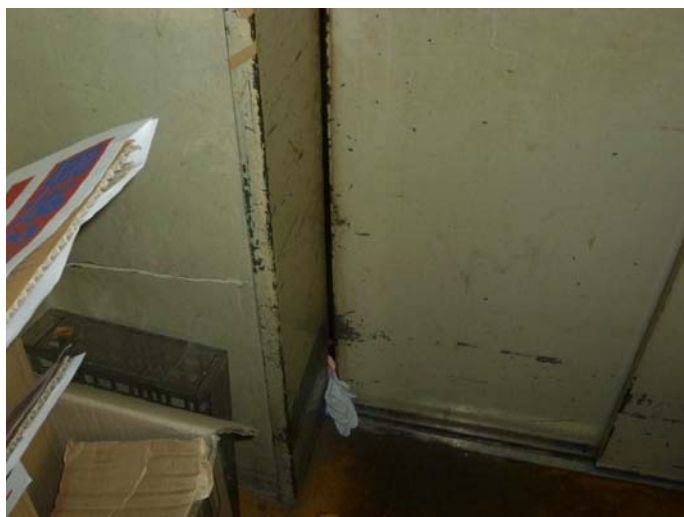
新日本リフトが施錠装置を交換したあとの施錠装置とドアスイッチの作動状態を8月2日、ドアの下に異物（軍手）を挟む形で、千葉県が確認したところ、施錠装置がかかる前にドアスイッチが作動する状態であった。

(写真 I - 1 2) 扉下端に軍手を挟んだ状態

- ・施錠装置とドアスイッチが適切に取り付けられた状態（ドアスイッチが作動する前に施錠される状態）では、扉を閉めてもドアスイッチが作動しないため、エレベーターは走行しなかった。
- ・ドアスイッチが作動するタイミングを早めた状態（ドアスイッチを押すローラーの位置を上にした状態）では、ドアスイッチが作動することにより、扉が閉まったと感知し、エレベーターは1階に下降した。エレベーターが1階に到着後に、2階の乗場扉を開けたところ、扉は施錠されておらず扉が開いた。

から、事故時にも適切に取り付けが行われず、施錠装置が施錠される前に、ドアスイッチが作動し、かごが昇降できる建築基準法の基準に適合しない状態となっていた可能性がある。

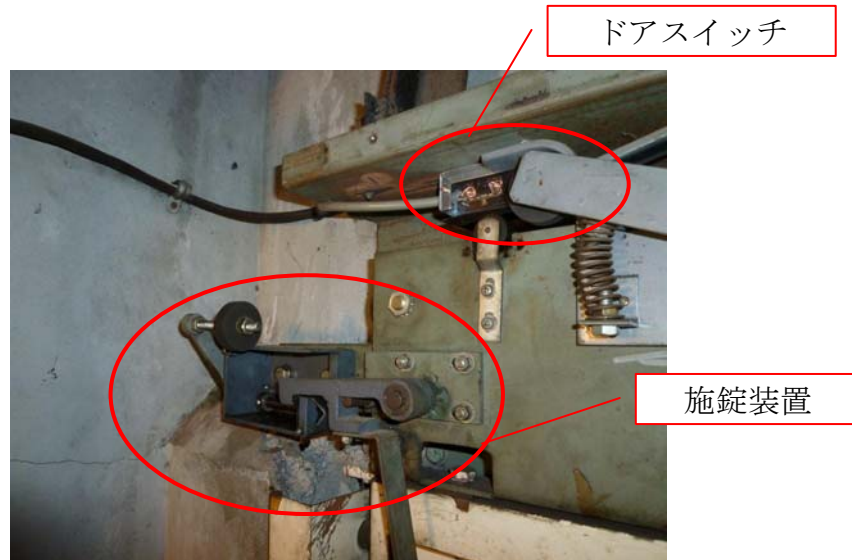
1階及び2階は施錠装置とドアスイッチが直接連動して作動しない構造のものとなっている。乗場扉を閉めると、ドアスイッチが押される。ドアスイッチが押されていない状態では、エレベーターは動かないようにプログラムされている。

(写真II-4) 2階の施錠装置及びドアスイッチ

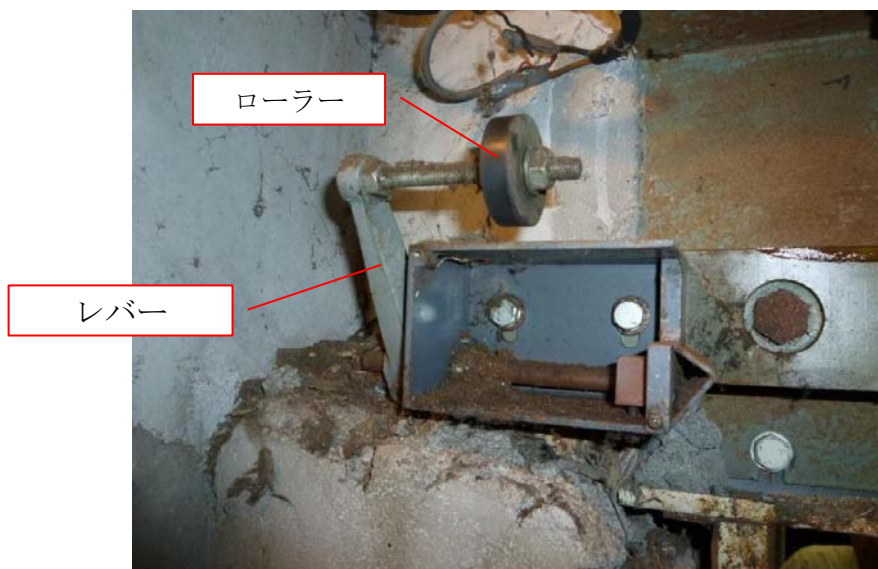
施錠装置のローラーに連結されたレバーと躯体とのクリアランスが小さく、レバー周辺に埃やコンクリートの破片が散乱している状態であった。

(写真II-5) 施錠装置周辺の状況

Ⅱ-2-5-2 に示したように、施錠装置周辺が清掃されておらず、コンクリート片等が散乱し、これが施錠装置の可動部と周辺の構造物との間にはさまった場合、施錠装置が施錠されていないにも関わらずドアスイッチが作動し、かごが昇降した可能性がある。

- ・施錠装置の施錠の前にドアスイッチが作動する状態となっていないか
- ・施錠装置の周囲に施錠装置の作動を妨げるおそれのあるものがないか
- ・正規部品ではない部品が使用されていないか

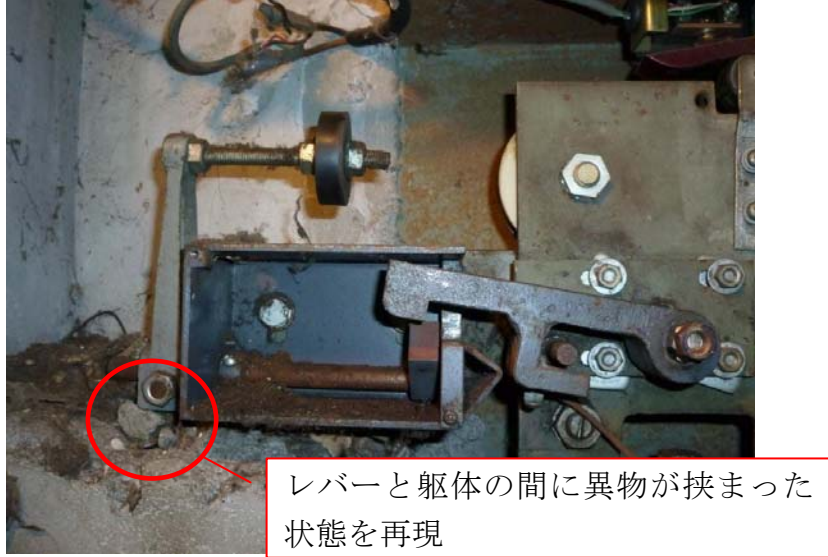
コンクリートの破片がレバーと躯体の隙間にはさまった状態でレバーの動きを確認したところ、レバーが戻らず、施錠されていない状態で維持された。

(写真II-6) 異物が挟まった状態

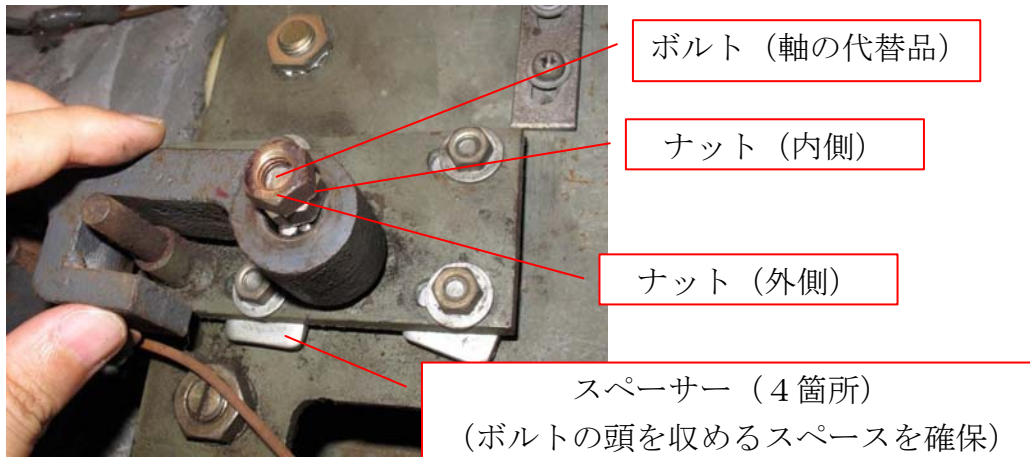
新日本リフトによると、1階と2階は、当初同一の施錠装置が設置されていたが、8～9年前に今回事故が発生した1階の施錠装置の部品が破損し、正規の部品が手配出来なかったことから、応急処置として改造を実施したとのことである。

ベースに固定された軸が損傷したため、軸の代替品としてボルトを使用し、止め輪の代替品としてダブルナットでキーパーが外れないようにしている。

（写真Ⅱ－8）改造品

Ⅱ-2-5-3 に示したように、事故機においては、8～9年前に施錠装置を留める金具が正規の部品である止め輪ではなくナットに交換されたままとなっており、施錠装置のカバーとこのナットが接触し、ナットが緩んだ状態となっていた。

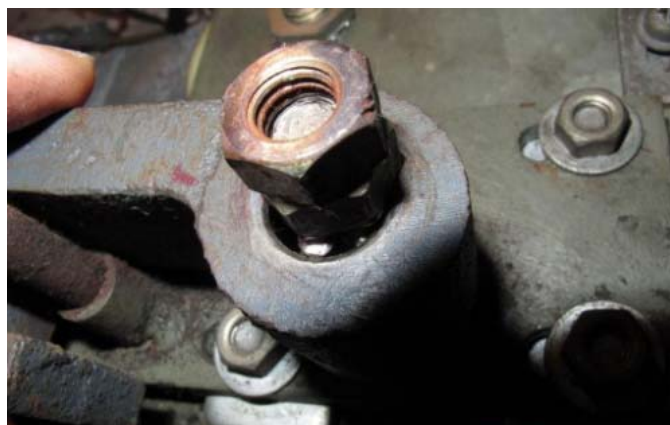
- ・ 外側のナットはボルトとの係り代が少なく、ナットがボルトから飛び出している。
- ・ 内側、外側のナットは共に緩んでいた。
- ・ 外側のナットの表面には、傷が確認された。

（写真Ⅱ－9）ナットの状態

ナットがゆるんだ状態の場合、ナットがキーパーを締め付ける方向に動くことができ、これによって、キーパーの動きを妨げ、乗場扉が施錠されていないにも関わらずドアスイッチが作動し、かごが動いた可能性がある。

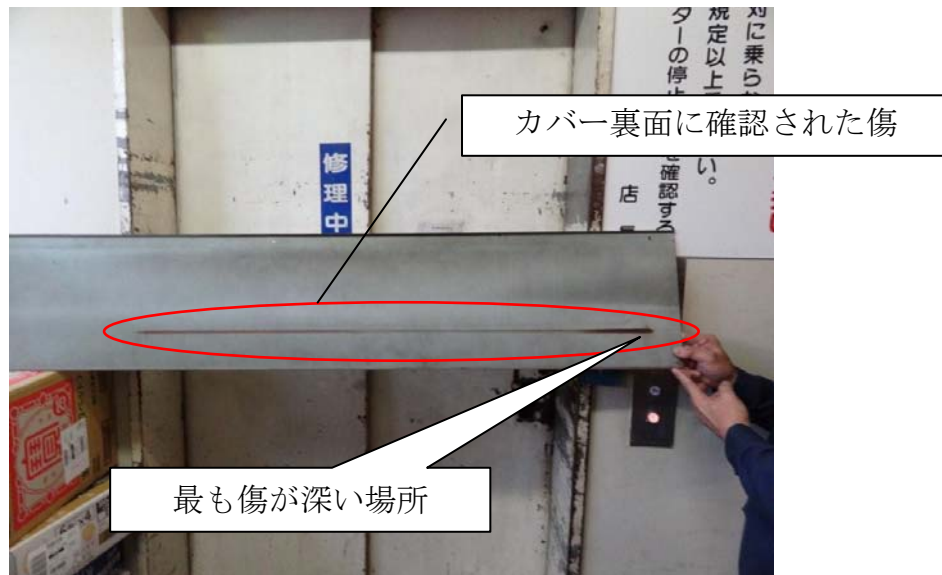
- ・ 開閉装置のスイッチ等を保護するために取り付けられたカバーに傷があることが確認された。
- ・ 傷の位置は、乗場扉を開閉する時に施錠装置のキーパーを固定しているナットが動く範囲と一致する。

- ・カバーの傷の程度は場所によって異なるが、カバーの傷が最も深い場所は扉を閉じる時にキーパーが解錠方向に一旦持ち上がる時のナットの位置とほぼ一致する。
- ・ナットの上部と接触する部分に更に深くひっかけ傷がみられた。
- ・松戸市によると、扉の開閉時にカバーとナットが接触し、ナットが動くことが確認されたとのことである。

(写真Ⅱ-11) カバーの傷
