# 改善箇所説明図

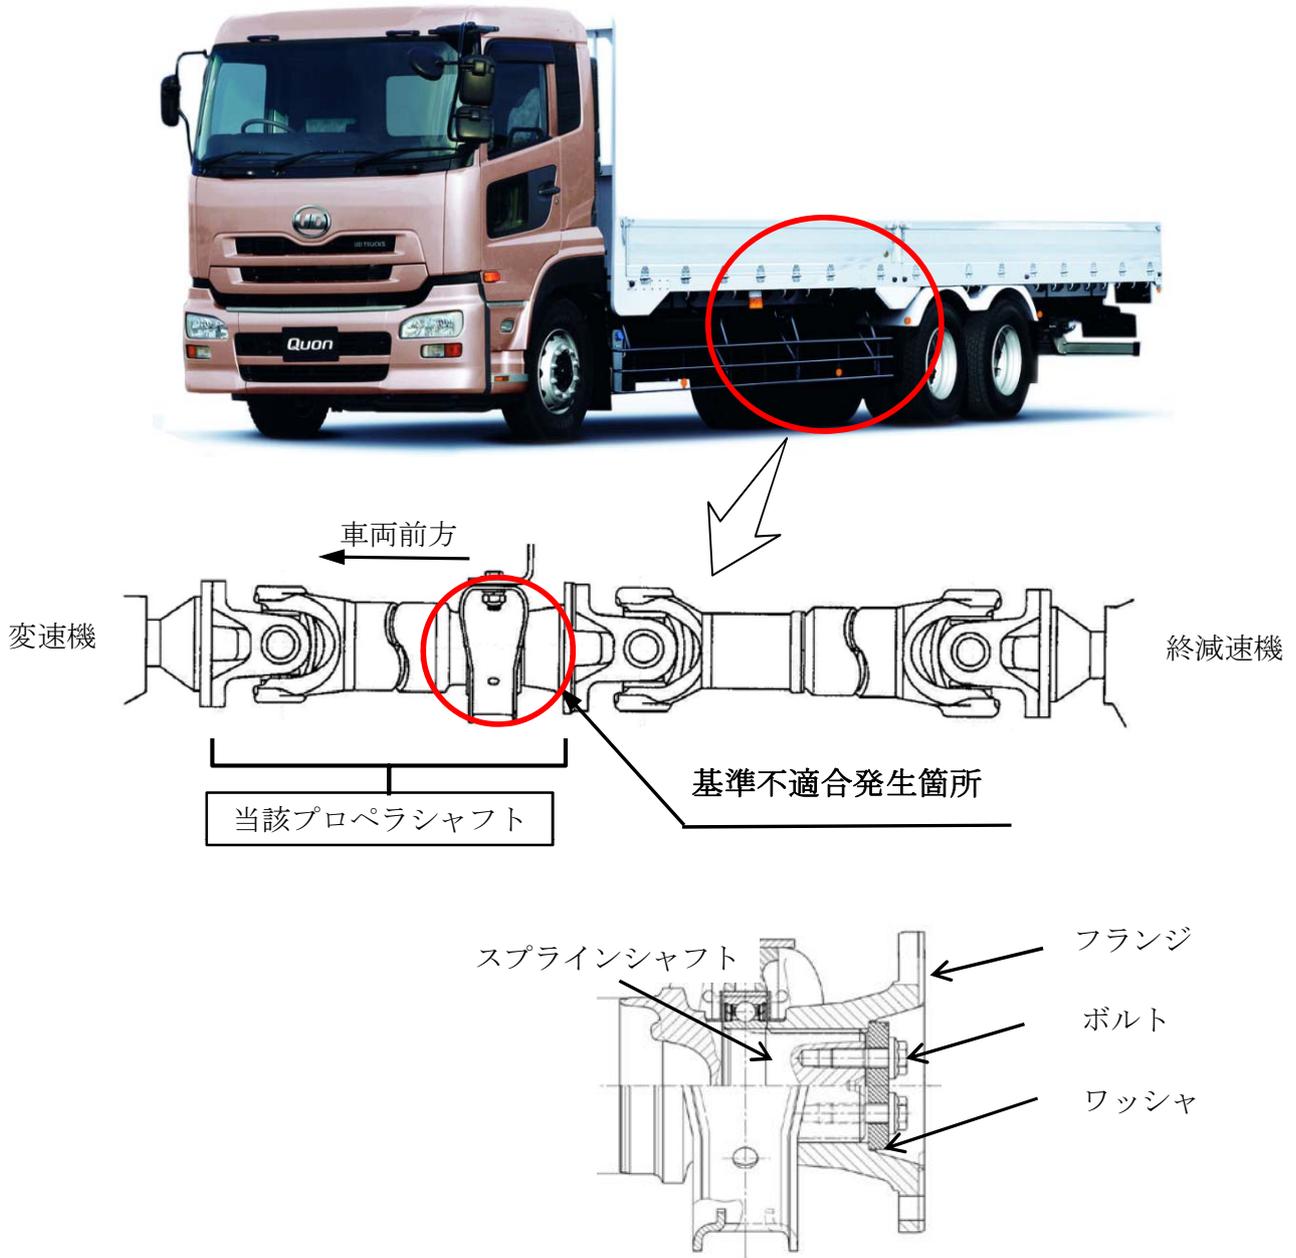
大型トラックのプロペラシャフトにおいて、スプラインシャフトの寸法が小さいため、それと結合するフランジとの間の遊びが大きいものがあり、当該フランジとスプラインシャフトを固定する締結用ボルトに過大な入力が生じることがある。そのため、そのままの状態で使用を続けると、当該ボルトが折損し、最悪の場合、プロペラシャフトが脱落し走行不能となるおそれがある。

**改善の内容**  
 全車両、当該プロペラシャフトを良品と交換する。

注：  内は、交換部品を示す。  
 識別：フランジ部に、黄色ペイントを塗布する。
