[改善箇所説明図]

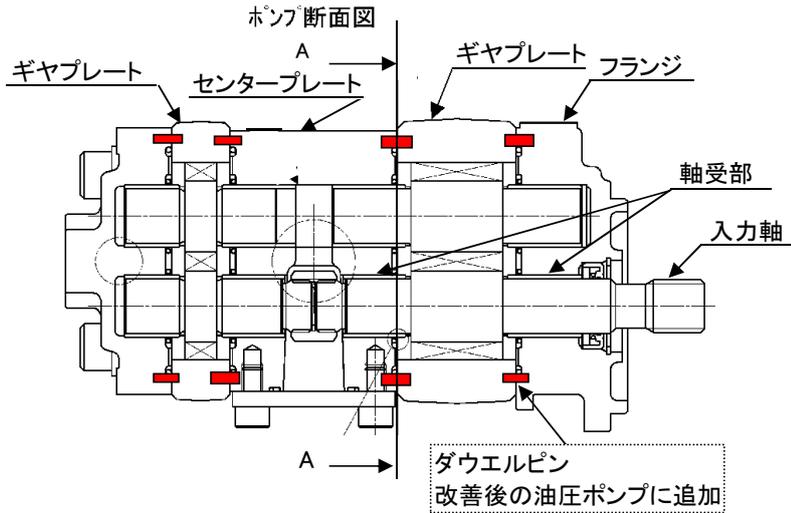
油圧ポンプ

不具合発生箇所

農耕トラクタの油圧ポンプの締結構造が不適切なため、作動圧力が高くなると当該ポンプのギヤプレート（ポンプ室）がずれ、入力軸受部に焼付きが発生し、作動油吐出流量が低下する。そのままの状態で使用を続けると、動力伝達装置の油圧クラッチの圧力が低下し駆動力の低下やパワーステアリングの操舵力が増大するなどの不具合が発生し、最悪の場合、油圧ポンプの入力軸が折損し、走行不能や操舵困難になるおそれがある。

全車両、対策品の油圧ポンプと交換する。

油圧ポンプの側面に黄色ペイントを塗布する。
