# 改善箇所説明書

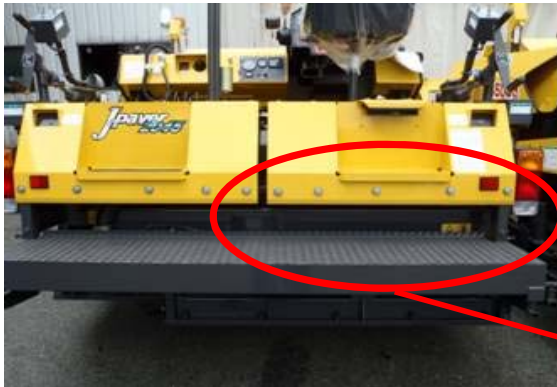
## 改善前

スクリードステップ前縁にある足乗り越え防止用蹴込板の高さが不足しているため、足先を当該ステップより前方に出した状態で、右スクリードを伸び操作した場合、右スクリードのイグナイタカバーとスクリードカバー支柱との間に足先を挟むおそれがある。
