改善箇所説明図

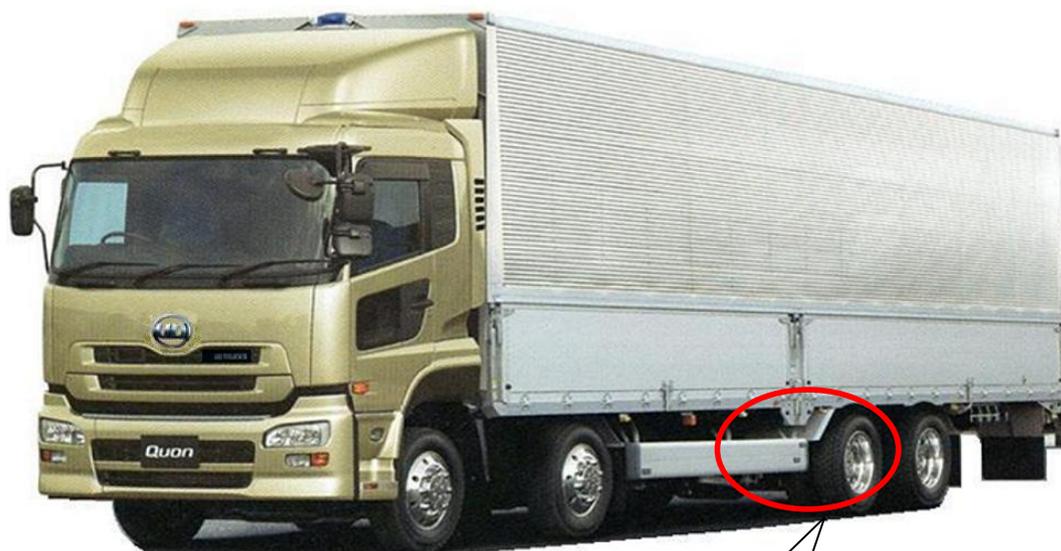
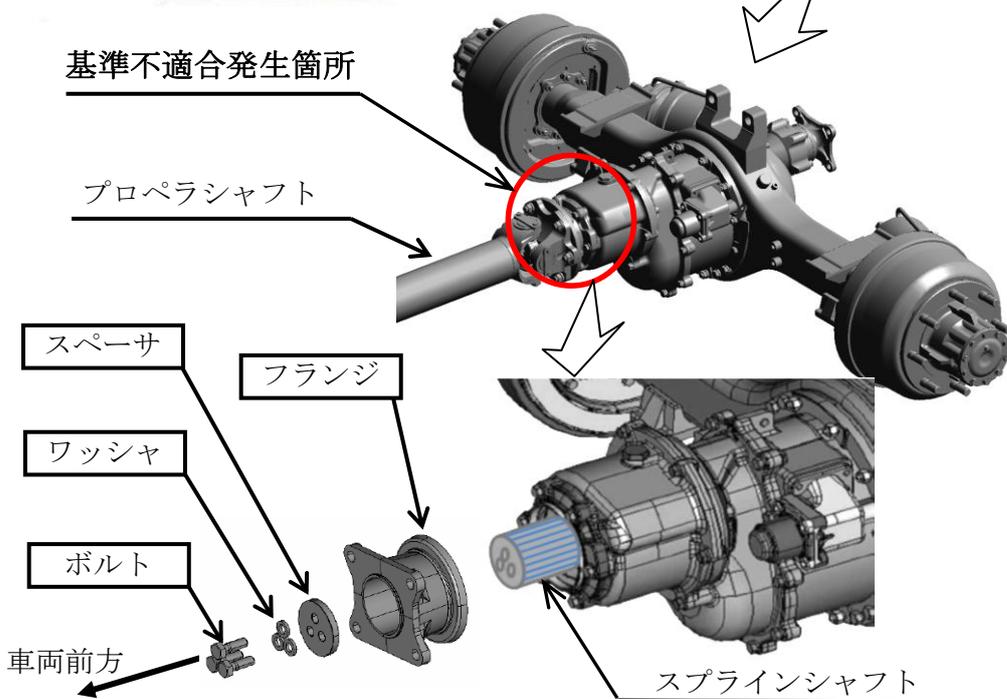
低床式後2軸駆動の大型トラックの後前軸側終減速機において、前側フランジのスプライン部の遊びが大きいため、当該フランジとスプラインシャフトを固定する締結用ボルトに過大な入力が生じることがある。そのため、そのままの状態で使用を続けると、当該ボルトが折損し、最悪の場合、当該フランジと接続されているプロペラシャフトが脱落し、走行不能となるおそれがある。

全車両、フランジを対策品と交換するとともに、締結用ボルト、ワッシャ及びスペーサを新品と交換する。

識別：後前軸側終減速機前部左側面に、黄色ペイントを塗布する。
