改善箇所説明図

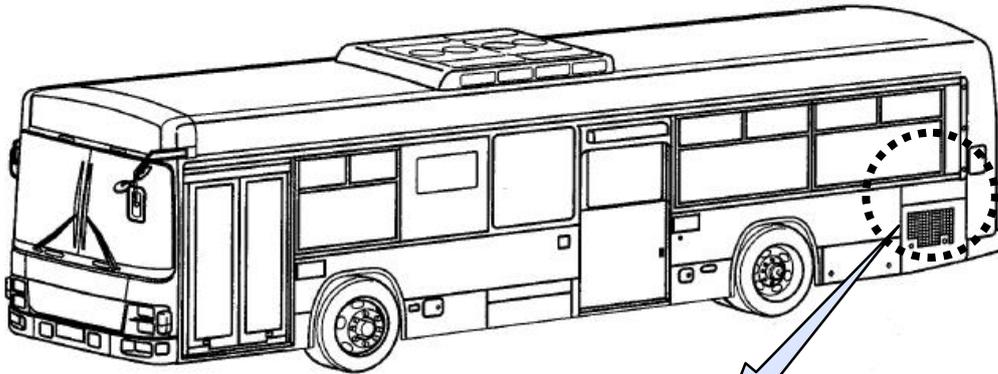
バスのブローバイガス還元装置において、当該装置のダイヤフラムの耐久性が不足していること、並びに取付け位置が不適切なため、長期間の使用でダイヤフラムに亀裂が生じると、エンジンオイルがブローバイガスの通路を經由して吸気管に吸入されることがある。そのため、オイルがエンジン燃焼室に浸入し、最悪の場合、エンジン内部が損傷し、走行不能に至るおそれがある。

全車両、ブローバイガス還元装置を点検し、取付け位置及びダイヤフラム材質が不適切なものは、対策品に交換する。

識別：ブローバイガス還元装置に黄色ペイントを塗布する。
