# 改善箇所説明図

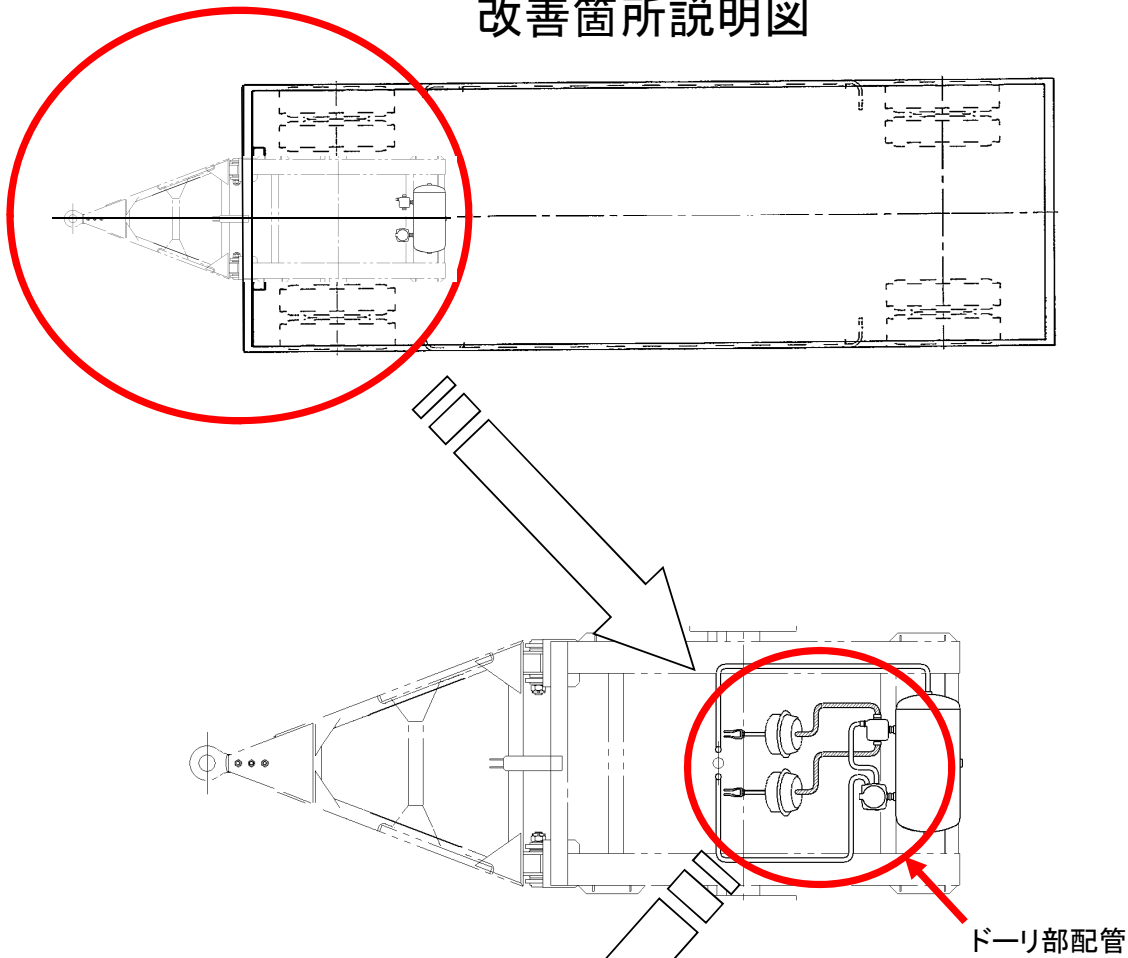
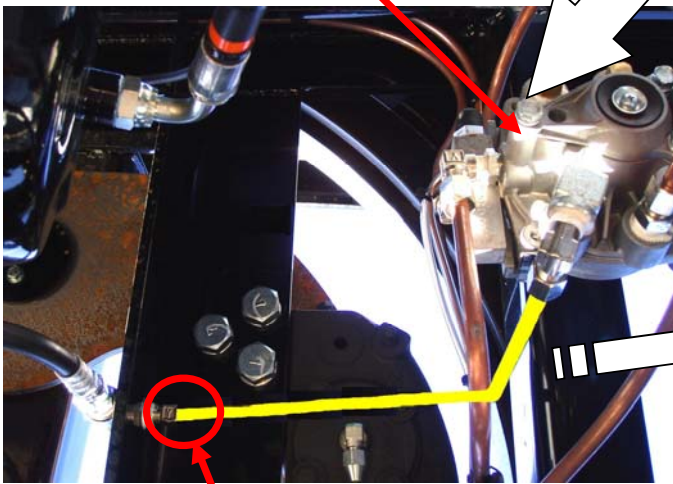
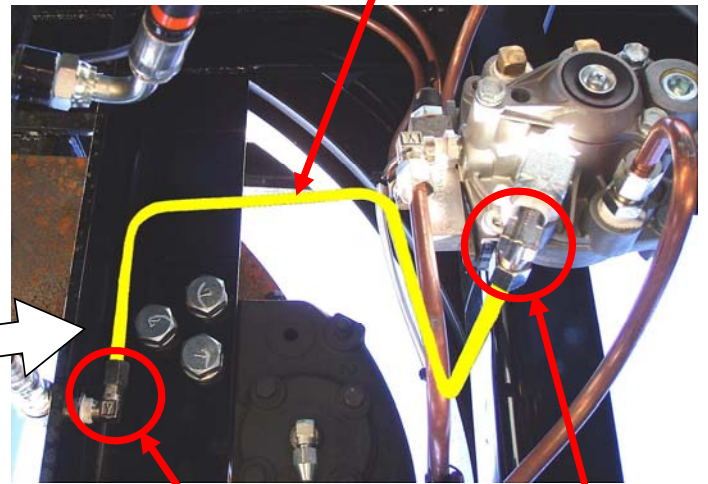
リレーエマージェンシーバルブ

銅製配管

フルトレーラのリレーエマージェンシーバルブに取り付けた、後軸の制動装置を制御するための信号圧力用配管において、配管の取り回しが不適切なため、走行時の振動等により亀裂を生じるものがある。そのため、そのままの状態で使用を続けると、エア漏れにより後軸の制動力が低下し、最悪の場合、後輪ブレーキが利かなくなるおそれがある。

**【改善措置の内容】**  
 全車両、当該信号圧力用配管を、対策品に交換する。

は交換部品を示す。
