# 航空輸送の安全にかかわる情報の中間報告 (平成 24 年度上半期)

平成 24 年 12 月  
国土交通省航空局

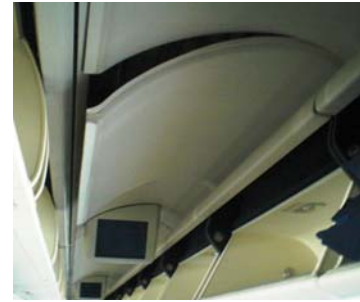
発 生 日 時	平成 24 年 6 月 20 日 13 時 22 分頃
発 生 場 所	成田国際空港 A 滑走路
運 航 者	全日本空輸
航 空 機	ボーイング式 767-300 型(JA610A)
出発地/最初の着陸予定地	北京/成田国際空港
便 名	ANA956
搭 乗 者	乗務員 10 名、乗客 183 名(計 193 名)
概 要	成田国際空港に着陸した際にハードランディングとなった。点検の結果、胴体の一部に変形が認められた。
負 傷 者	乗客 5 名及び客室乗務員 4 名が軽傷(ねんざ、打撲等)
機体の損壊等	主翼前方付近胴体上部の変形(しわ)及び変形に伴う亀裂等
備 考	現在、運輸安全委員会が原因を調査中 (平成 24 年 6 月 27 日に調査進捗状況を公表)

客室内天井の状況

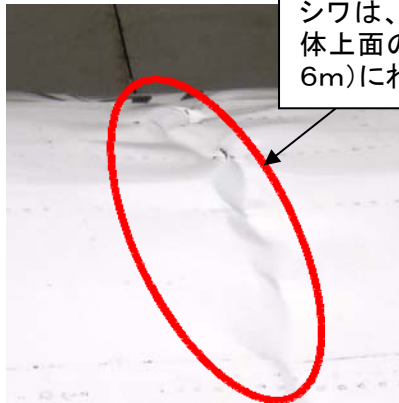
機体胴体部外板の変形(上部)

シワは、約50cmの幅で、機体上面の約半周(外周は約16m)にわたって発生

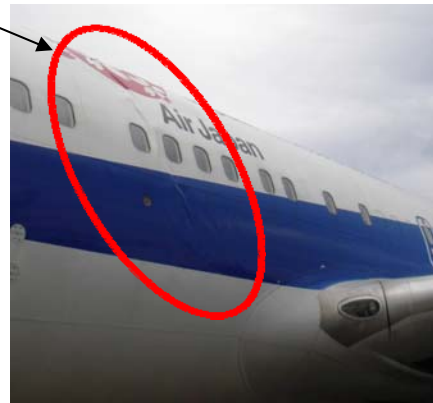
機体胴体部外板の変形(側面)
