改善箇所説明図

機械式自動変速機

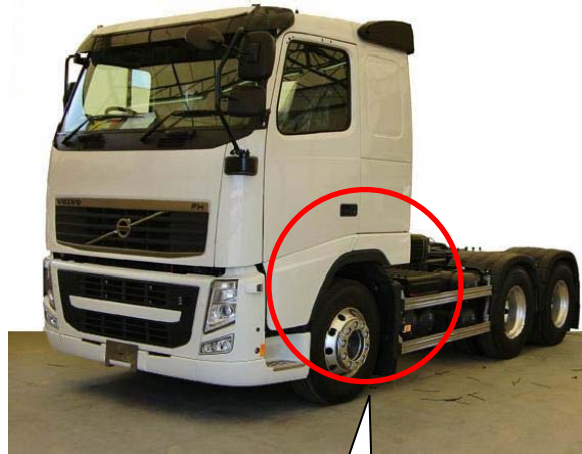
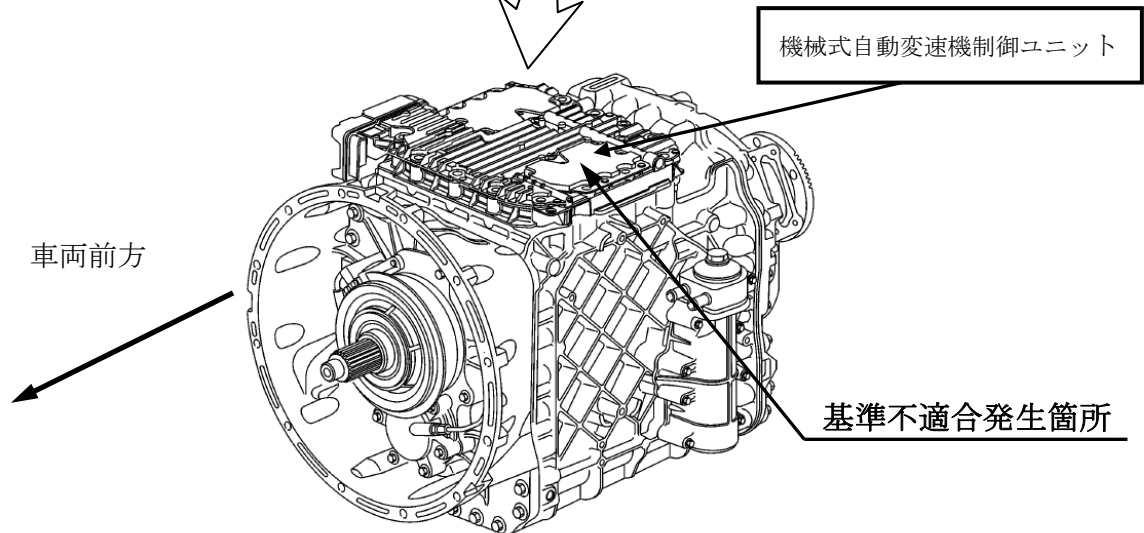
機械式自動変速機の制御ユニットのプログラムが不適切なため、アクセルペダルを踏んでおらず、かつ微速走行時に自動変速制御（シフトアップ）が開始されることがある。そのため、当該変速制御に伴い、エンジントルク不足を解消するためにエンジン回転が上昇することから、運転者が意図せず速度が増加するおそれがある。

全車両、機械式自動変速機の制御ユニットのプログラムを書き換える。

識別：機械式自動変速機の制御ユニットに、黄色ペイントを塗布する。
