改善箇所説明図

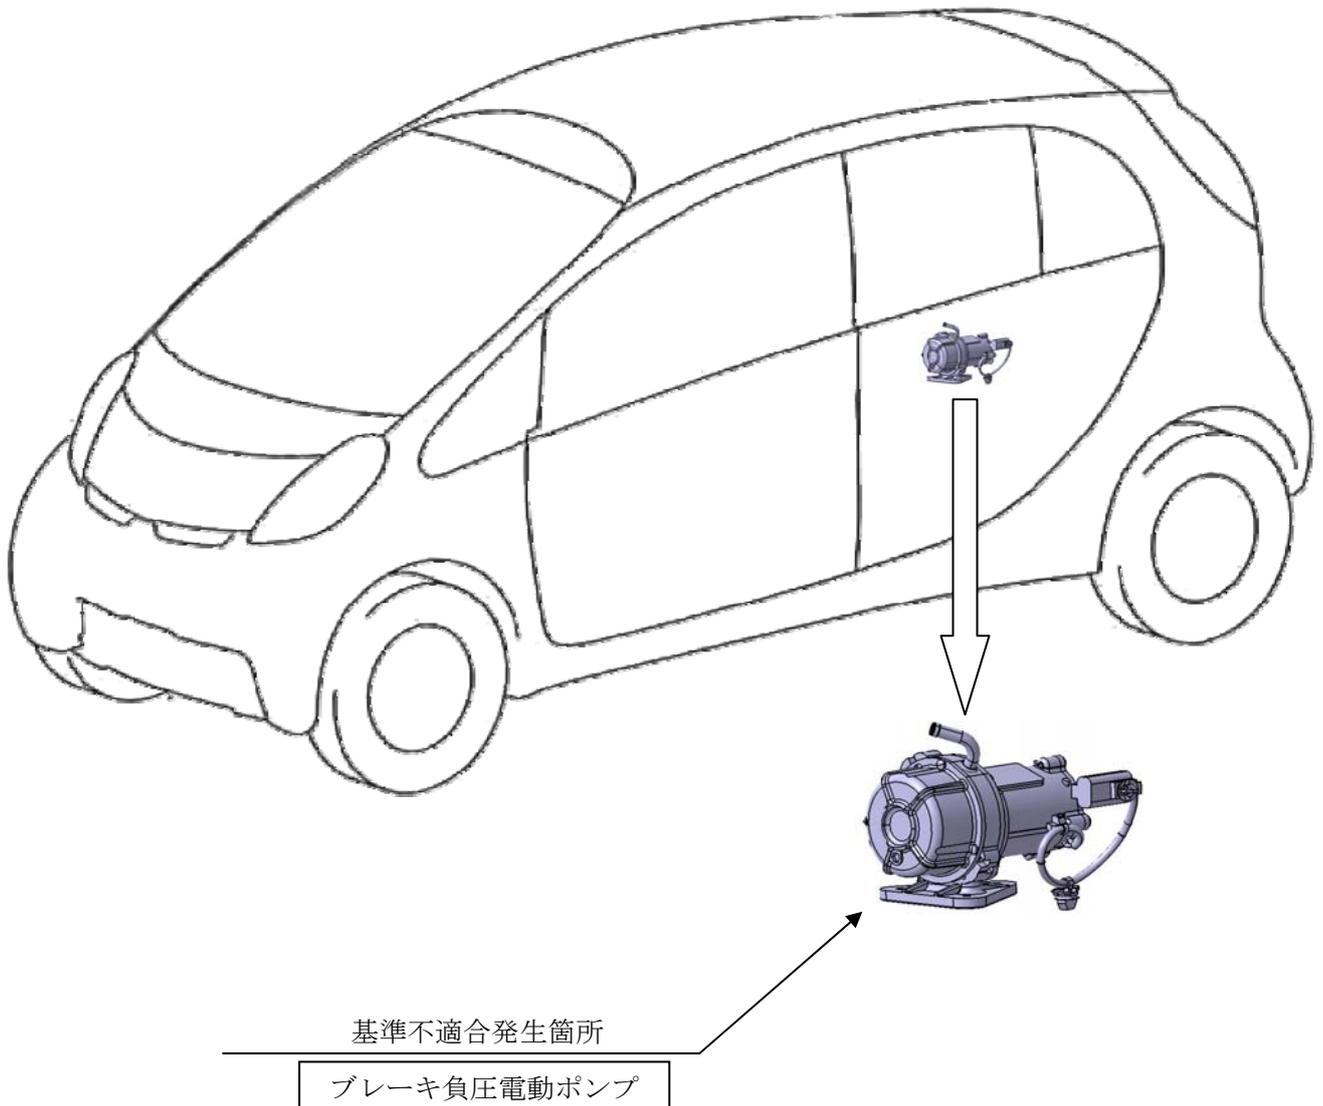
- ①ブレーキ倍力装置に負圧を供給するブレーキ負圧電動ポンプにおいて、内部のロータの加工が不適切なため、先端が鋭利な形状となっているものがある。そのため、そのまま使用を続けると、ロータの先端が欠け、負圧ポンプが作動せず、制動距離が長くなるおそれがある。
- ②ブレーキ倍力装置に負圧を供給するブレーキ負圧電動ポンプにおいて、内部のベーンの検査が不適切なため、加工工程で発生した亀裂があるものを組み付けたものがある。そのため、そのまま使用を続けると、ベーンが破損し、負圧ポンプが作動せず、制動距離が長くなるおそれがある。

全車両、当該ブレーキ負圧電動ポンプ一式を対策品に交換する。
