改善箇所説明図

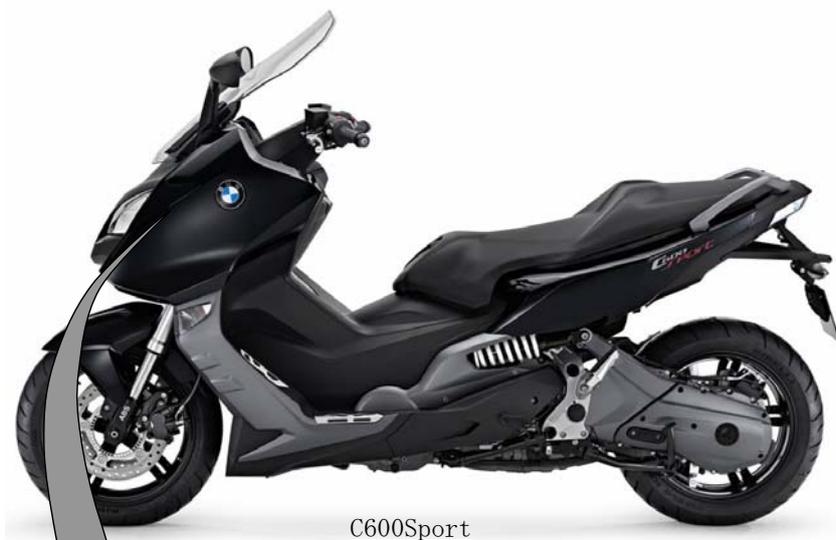
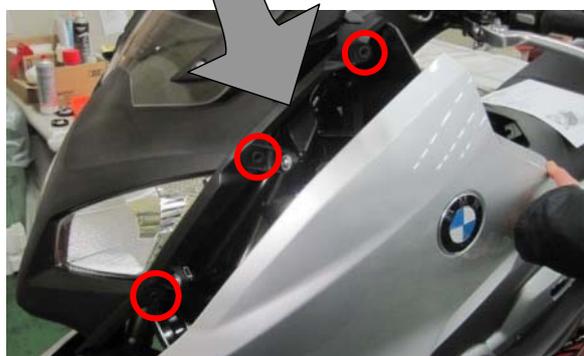
写真は対策対象部品装着車

基準不適合発生箇所

フロントサイドパネルにおいて、固定しているスナップロックの硬度が不適切なため、高速走行時 (>160 km/h) に緩むことがある。そのため、そのままの状態で行くと、サイドパネルが脱落するおそれがある。

全車両、左右のスナップロックを対策品へ交換する。
