第 1 回 第十一天竜丸転覆事故調査報告書 を踏まえた安全対策検討委員会

旅客船第十一天竜丸転覆事故

運輸安全委員会

川下り船の安全対策に関する基本方針（案）

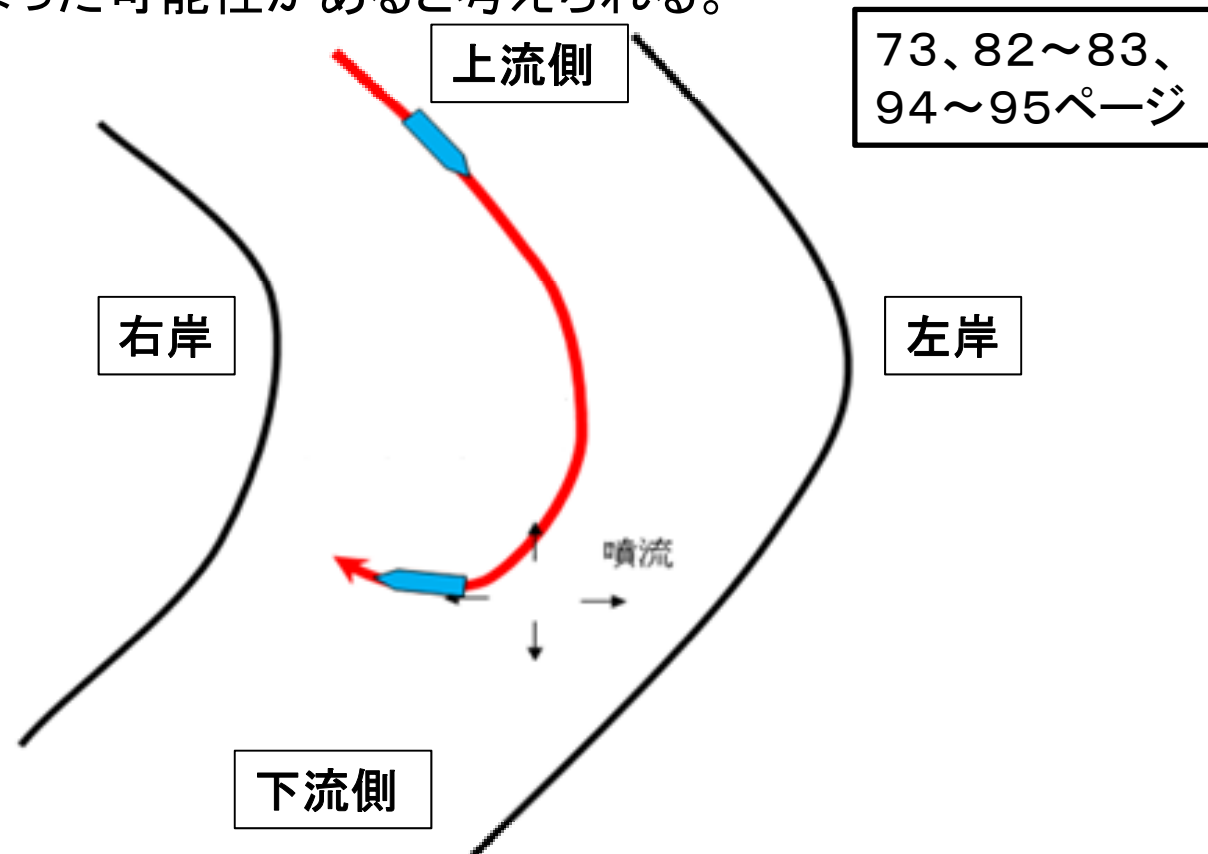
- ② 本船は、本件水域に差し掛かり、本船ども乗りが、本件水域の上流で船外機を起動し、早瀬の中央部辺りから船外機の回転数を上げず、本件噴流の右岸寄りを航行し、本件噴流により右に船首が振られ、船首が右岸に向く程度まで旋回した後、右岸側の反流が加わり、上流に向く姿勢になった可能性があると考えられる。

(本件水域の本船の航跡イメージ(船首が右岸に向く状況))

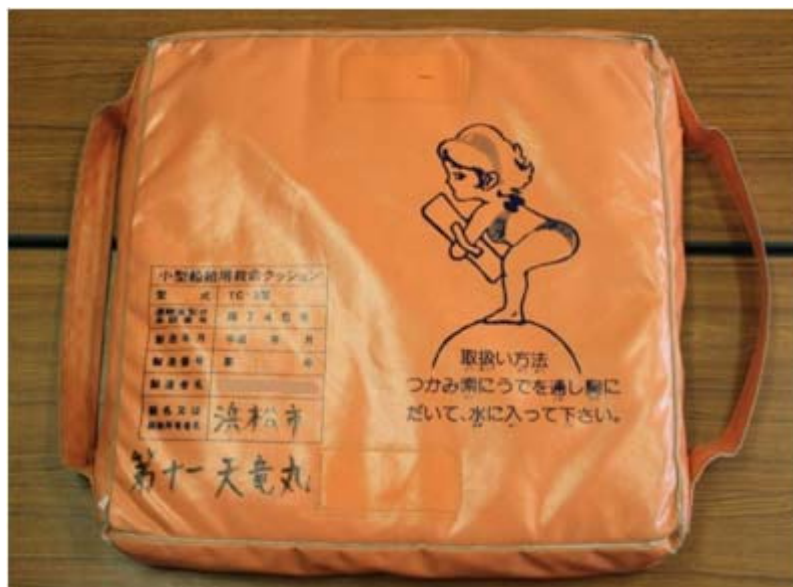
(救命クッション)

- ① 本船は、本事故当時、大人の本船乗客14人分の救命クッションを備え付け、本船乗客が座る場所付近に並べて置いており、また、中学生及び小人の6人に小児用救命胴衣を配布したものと考えられる。

救命クッションをつかむことができた者のうち2人は、救命クッションの使用方法を確認し、何かあったら使用するものだと思っていたことから、乗船時に使用方法を説明していれば、更に多くの本船乗客が救命クッションを使用できた可能性があると考えられる。

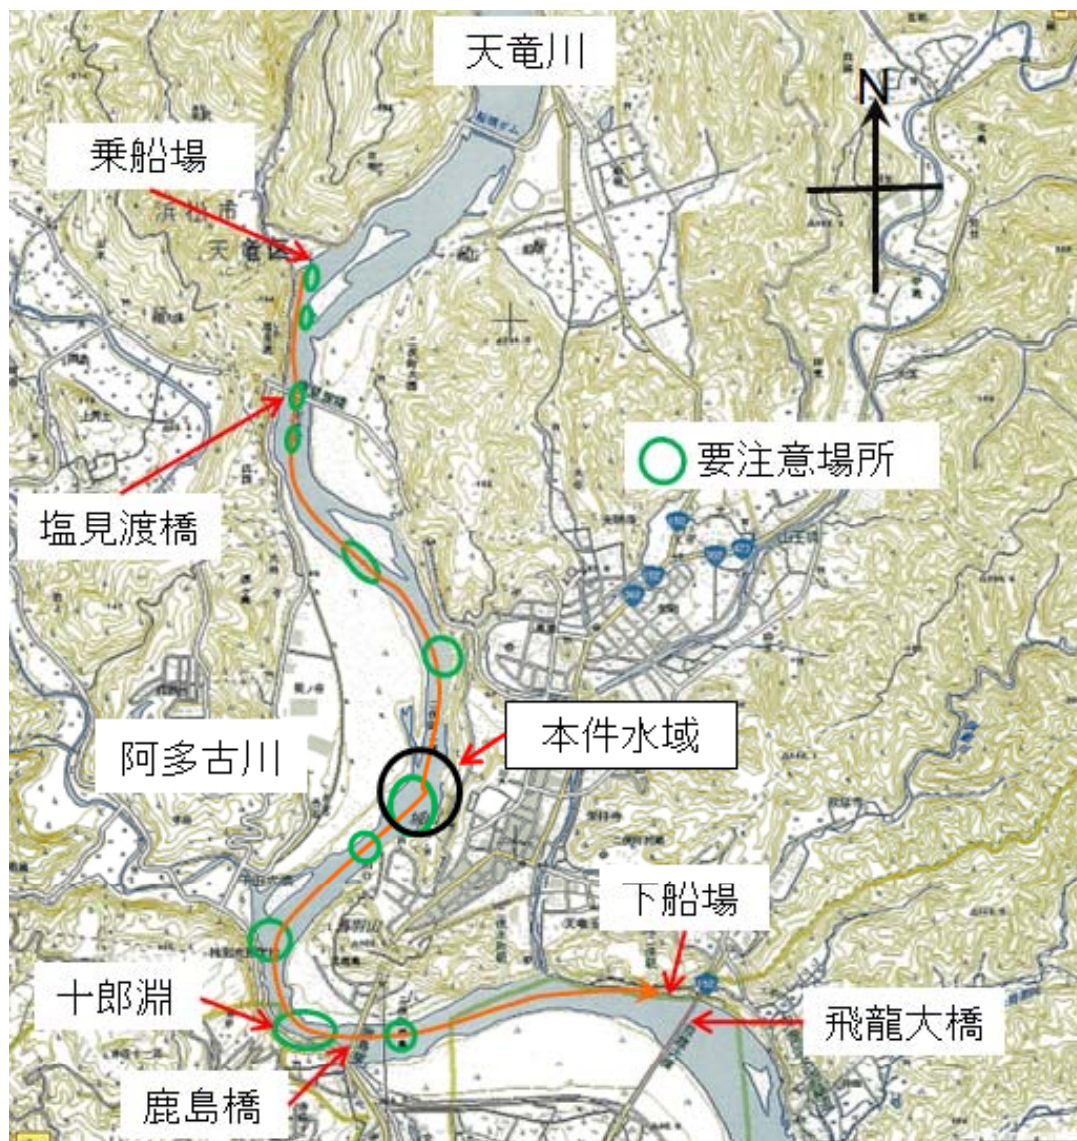
(本件航路の要注意場所)

- 船頭のリーダーは、本件水域において船首が上流に向く姿勢となるまで旋回するとは想定していなかったことから、本件水域が非常に危険な場所とまでは思っていなかったものと考えられる。
- 船頭のリーダー、本船へ乗り及びとも乗りAは、本件水域において船首が右岸に向く姿勢以上に旋回した場合に航行を続けるには、上流に遡ってやり直すか、360° 旋回するしかないと思っていたものと考えられる。
- 本件会社は、船が右岸に向く姿勢以上に旋回した事例等の航路における事故の虞のある状況についての認識を共有する体制が構築されていなかったものと考えられる。
- 本件会社は、運航基準図に浅瀬、岩礁、本件水域における噴流などの航行の障害となるものの位置や航行の安全を確保するに必要な事項を記載しておらず、本件航路の障害物の位置を本件会社として把握していなかったものと考えられる。
