# 改善箇所説明図

## 基準不適合発生箇所

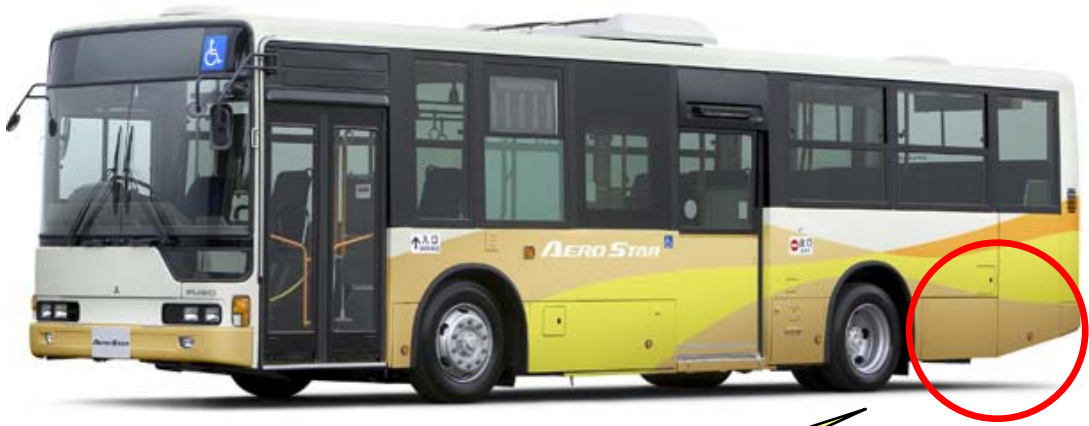
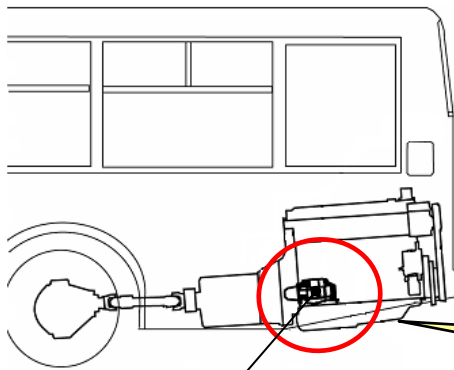
スタータ

大型路線バスにおいて、スタータに使用されているゴム部品の材質が不適切であること および フライホイールリングギヤの摩耗に対する余裕が不足しているため、アイドルリング・ストップ&スタート・システムによるエンジンの始動を頻繁に行うと、当該リングギヤが早期に摩耗するものがある。そのため、そのままの状態で使用を続けると、スタータの空転が発生し、最悪の場合、エンジンが始動不能となるおそれがある。

- ① 全車両、スタータを対策品に交換すると共にフライホイールリングギヤの摩耗状況を点検し、使用限度を超えていた場合は新品のフライホイールリングギヤに交換する。
- ② アイドリング・ストップ&スタート・システムの制御プログラムを、フライホイールリングギヤの摩耗対策品に書き換える。
