改善箇所説明図

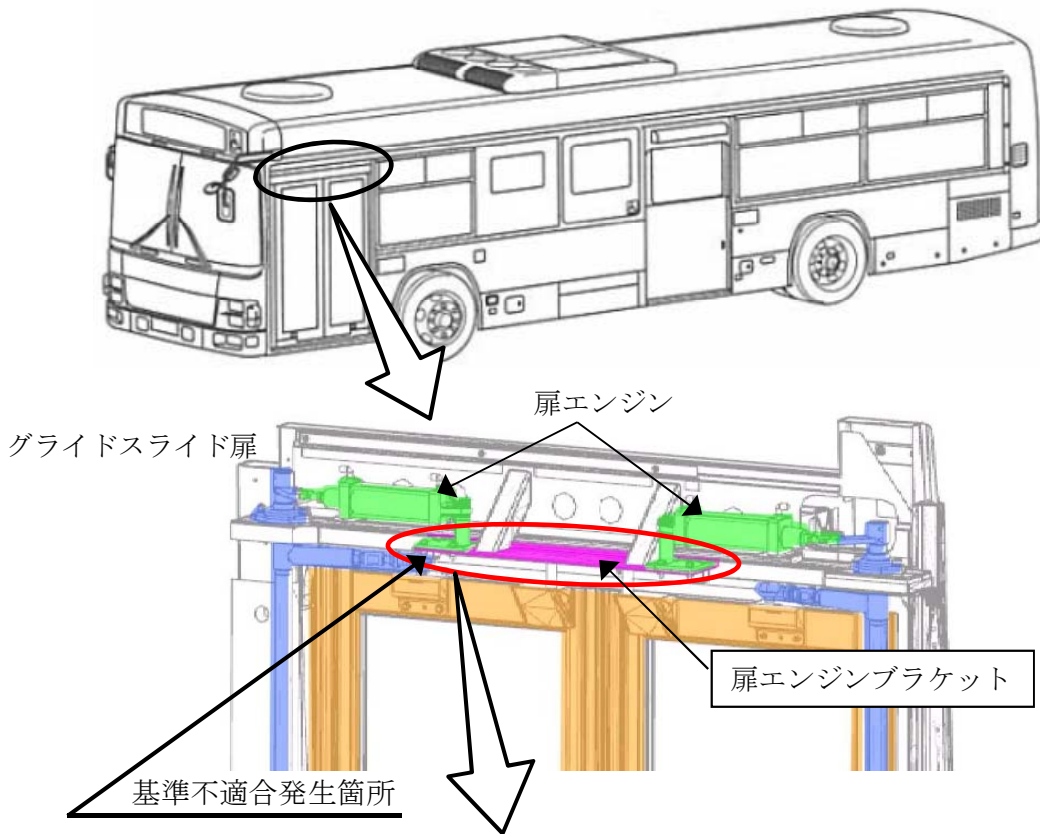
路線バスのグライドスライド扉において、扉エンジンブラケット製造時の曲げ加工が不適切なものがある。そのため、ブラケット端部に亀裂が発生し、そのままの状態で使用を続けると、ブラケットが破損し、最悪の場合、扉の開閉ができなくなるおそれがある。

全車両、扉エンジンブラケットを点検し、曲げ加工が不適切なものは補強材を追加する。尚、当該ブラケットに亀裂が生じている場合は修理も行う。
