## 改善箇所説明図

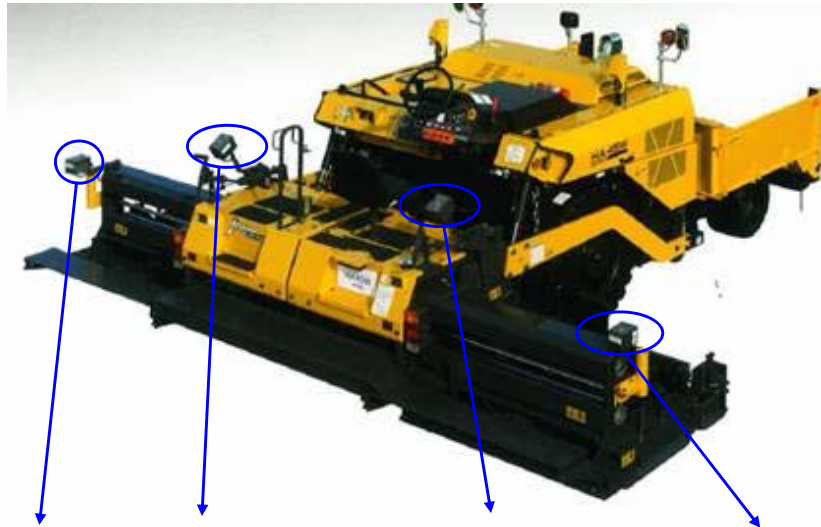
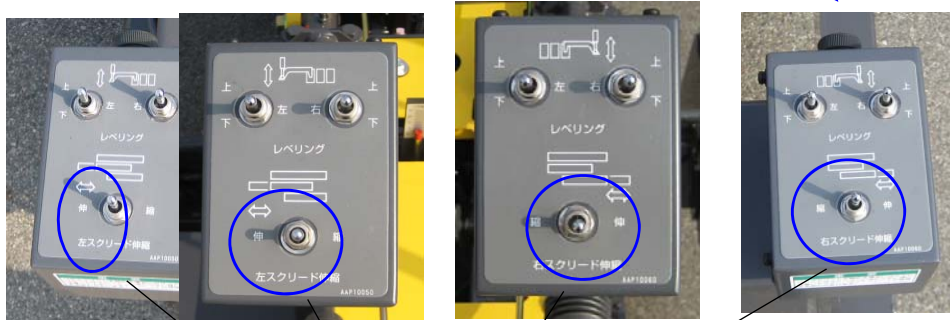
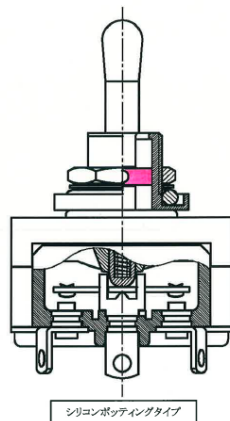
スクリーン伸縮スイッチ

基準不具合発生箇所

アスファルトフィニッシャに備える作業装置の作動状態を切り替えるトグルスイッチの防水構造が不適切なため、当該スイッチ内部の接点部に水が侵入し、接点不良が発生する場合があります。そのため、そのままの状態で使用を続けると、作業装置が誤作動を起こすなど正常な操作ができなくおそれがある。

全車両、対象となるトグルスイッチを対策品に交換する。
