改善箇所説明図

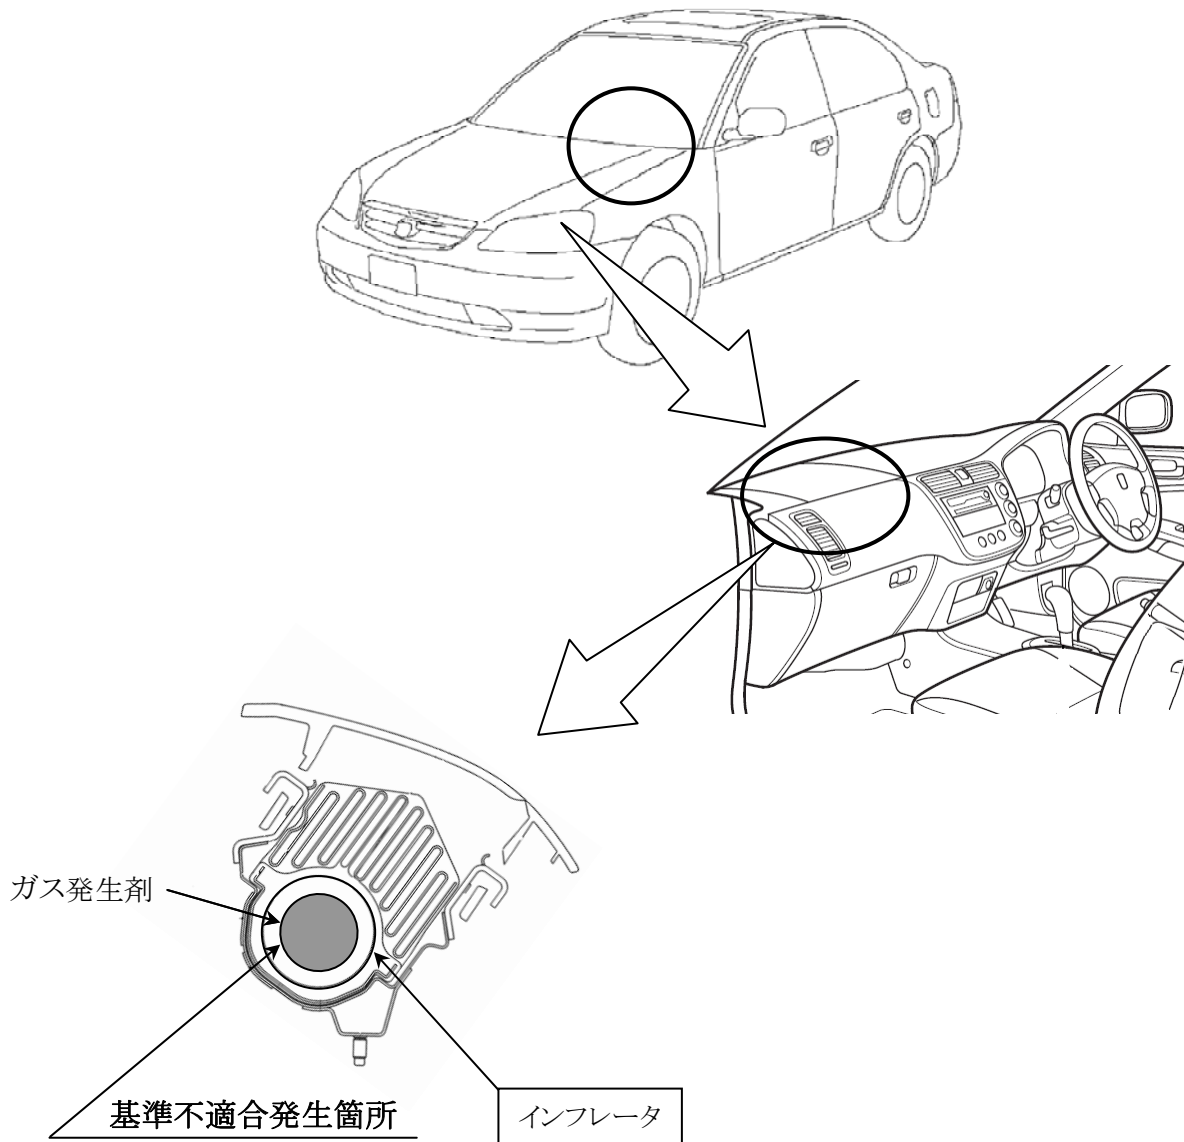
助手席用エアバッグのインフレーター（膨張装置）において、ガス発生剤の成型工程が不適切又は成型後の吸湿防止措置が不適切なため、密度が不足したガス発生剤が組み込まれたものがある。そのため、エアバッグ展開時にインフレーター内圧が異常上昇し、インフレーター容器が破損して飛び散り、出火するおそれがある。

全車両、当該インフレーターを良品に交換する。

注： は交換部品を示す。

識別：助手席ドアの上側ヒンジ部上側ボルト頭部に黄色ペイントを塗布する。
