平成24年度建築基準整備促進事業

# 基礎ぐいの地震に対する 安全対策の検討

## 検討結果報告

# 調査の目的

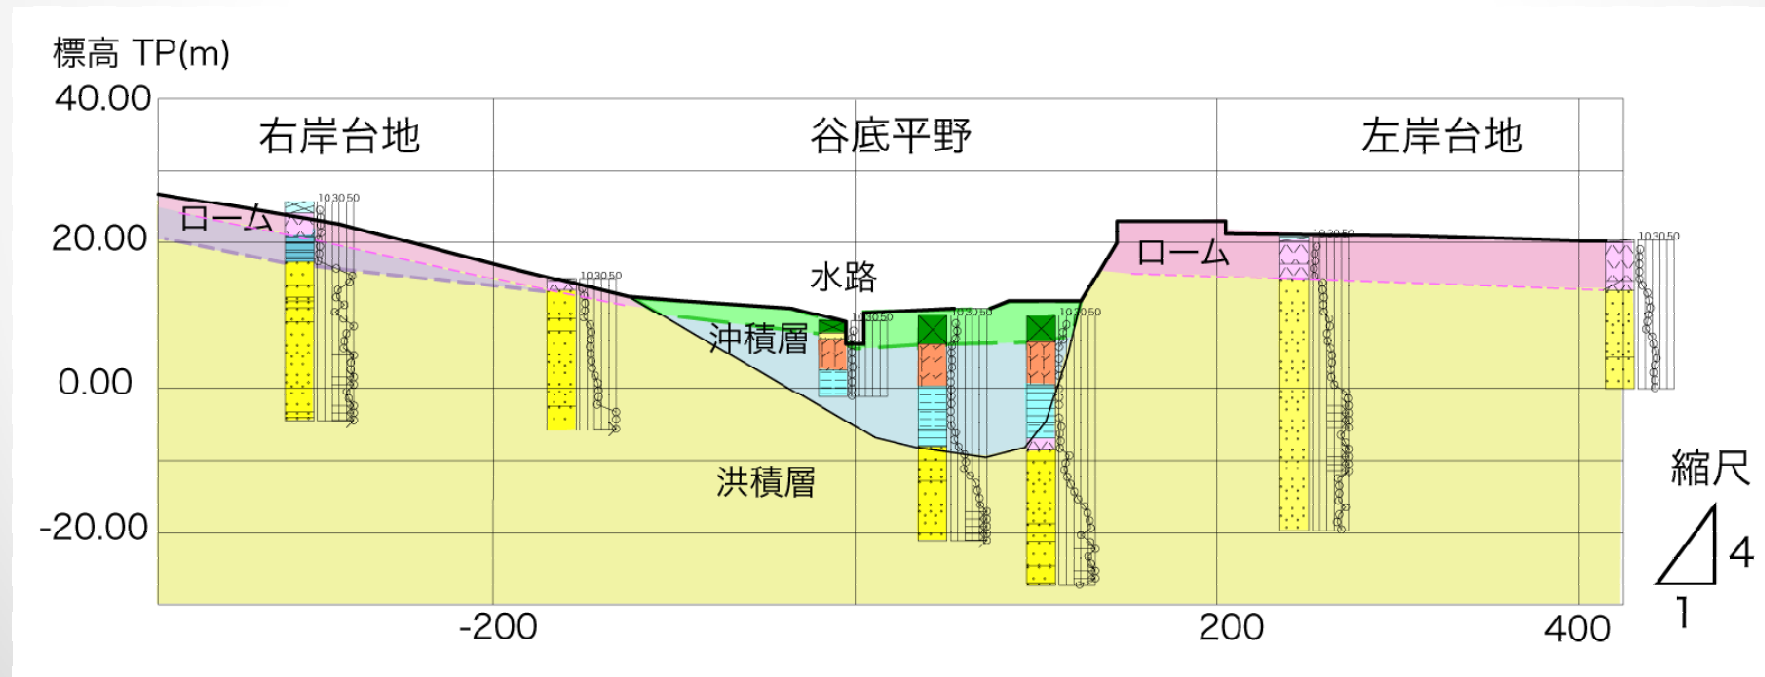
# 表層地盤構造

- 台地は洪積層、低地(谷底平野)は軟弱な沖積層
- 台地-低地境界には(急)斜面

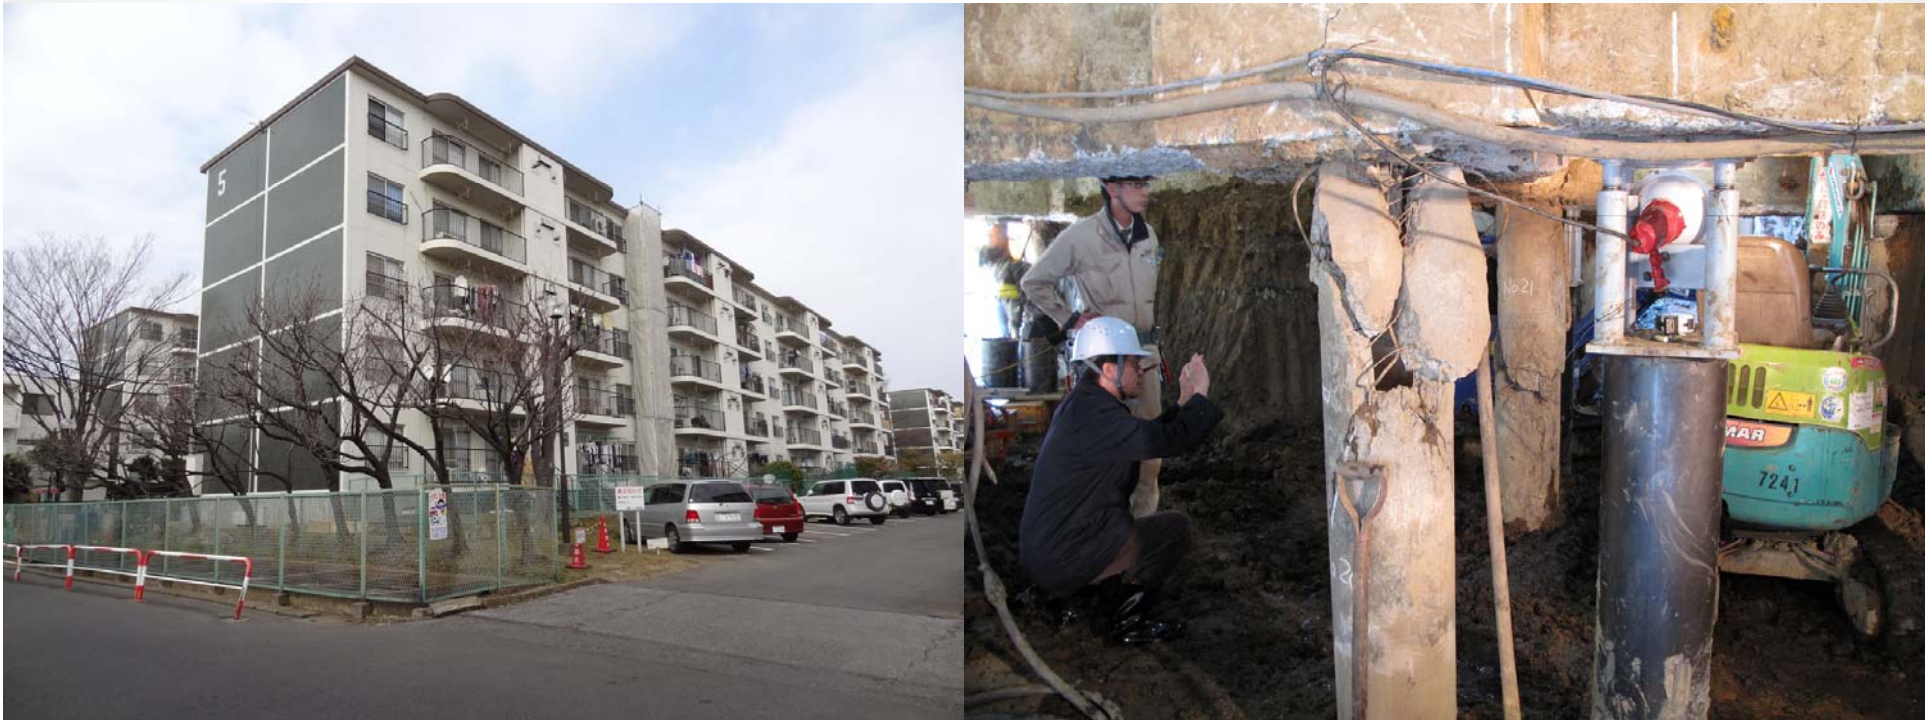
# 典型的な被害例

- RC5階建て、板状の集合住宅; **新耐震以前の設計**; **PC杭**
- 敷地は台地に入り込む細長い谷底平野の中央部で、**非常に軟弱な地盤**、周囲の建物に比べて**地盤が複雑**
- **長辺方向に傾斜**
