# 改善箇所説明図①

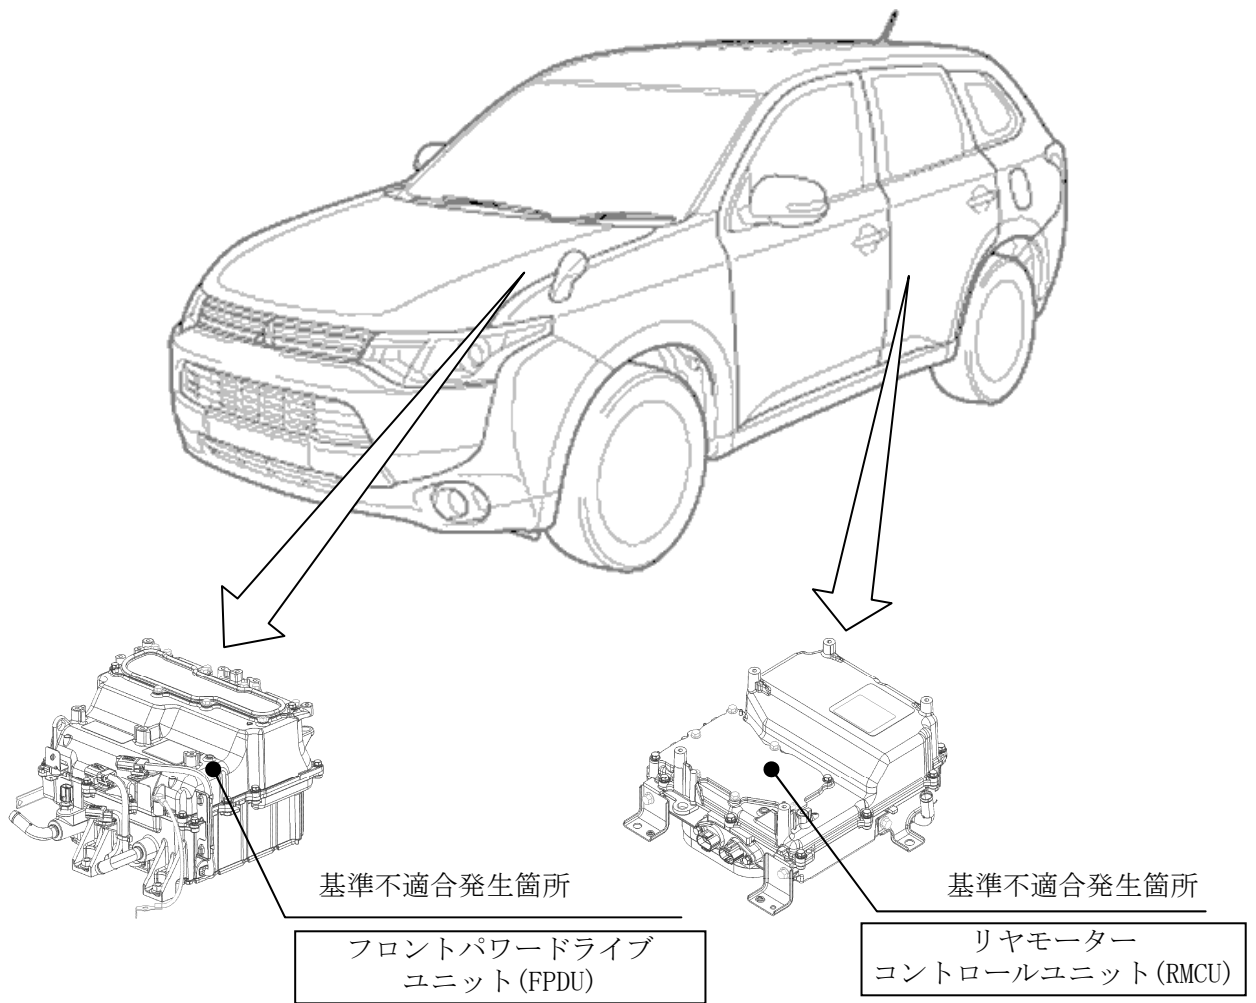
フロントモーターを制御するフロントパワードライブユニット (FPDU) 及びリヤモーターを制御するリヤモーターコントロールユニット (RMCU) の制御プログラムが不適切なため、車両起動時にFPDU及びRMCUがモーターの位相を誤認識し、起動後に発進不能となる場合がある。また、この状態で一定以上アクセルペダルを踏み込むと、車両が急に動き出すおそれがある。

全車両、FPDU 及び RMCU のプログラムを対策品に書き換える。

識別：運転席ドアローヒンジ（ドア側）の下側取付ボルト頭部に白または黄色のペイントを塗布する。
