## 三菱自動車工業(株)に対する立入検査(特別監査)の結果

国土交通省自動車局  
平成 25 年 4 月 23 日

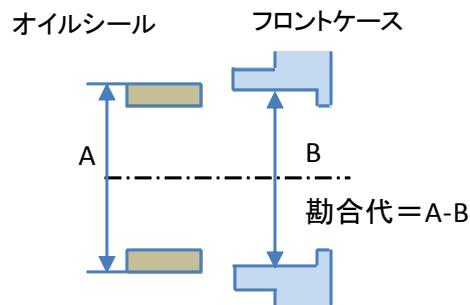
- ノックスフロンシールとフッ素シールについて、それぞれの勘合代と保持力の関係を比較する場合には、勘合代を求めるために必要なフロントケース穴の内径寸法は重要な数値である。ノックスフロンシールがフッ素シールよりも抜けにくいことを示す分析報告において、ノックスフロンシールに係る当該寸法を測定せず、フッ素シールに係る当該寸法の平均値を用いたことは、技術的に不適切であった。
- オイルシールの変形など材料以外の他の要因が影響していることは、常温、120°C及び150°Cの条件下のデータのいずれにも当てはまると考えられ、一般的な知見と整合する150°Cの条件下のデータのみを使用したことは不適切であった。

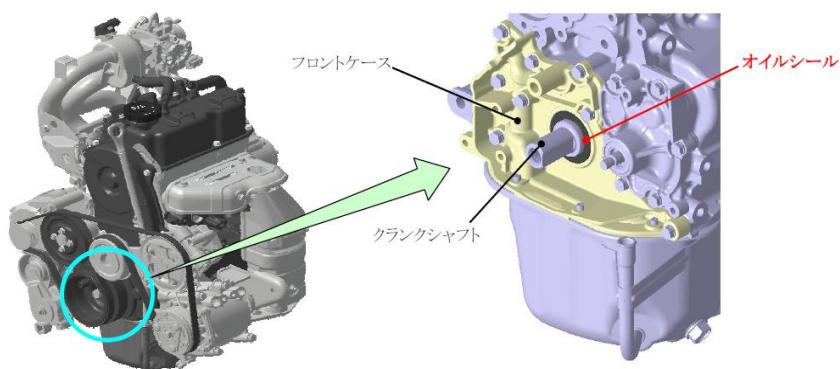
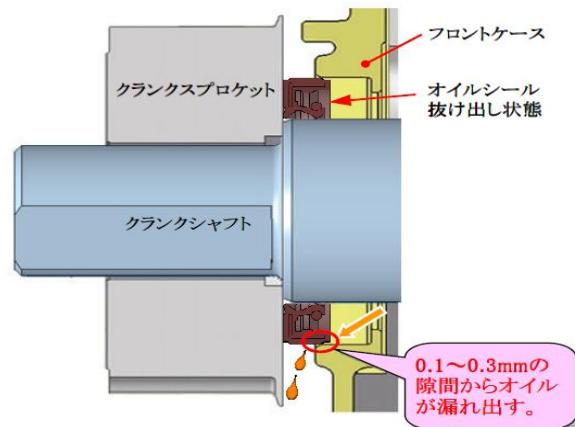
## 軽自動車エンジンのオイル漏れ不具合箇所

リコール届出番号	2590	リコール開始日	平成22年11月12日					
不具合の部位(部品名)	原動機（クランクシャフトオイルシール）							
基準不適合状態にあると認める構造、装置又は性能の状況及びその原因	エンジンフロントケースに装着しているクランクシャフトオイルシールにおいて、フロントケースの加工ばらつき、およびオイルシールの圧入荷重が過大であったことによる変形により当該オイルシールの保持力が低下しているものがある。そのため、当該オイルシールが抜け出しエンジンオイルが徐々に漏れ、油圧警告灯が点灯し、そのままの状態で使用を続けると、エンジン内部部品が焼付き、走行不能となるおそれがある。							
改善措置の内容	全車両、当該オイルシール取付部を点検し、オイル漏れが無い場合は、フロントケースにオイルシール抜け止め用プレートを追加装着する。なお、オイル漏れがある場合は、オイルシールを新品に交換するとともに、フロントケースに抜け止め用プレートを追加装着する。							
不具合件数	974件	事故の有無		なし				
車名	型式	車種数	リコール対象車の製作期間	リコール対象車の台数	備考			
三菱	(40型式)	(9車種)	(製作期間の全体の範囲) 平成15年11月3日～ 平成17年8月4日	247,663台
