改善箇所説明図

図：左ハンドル車

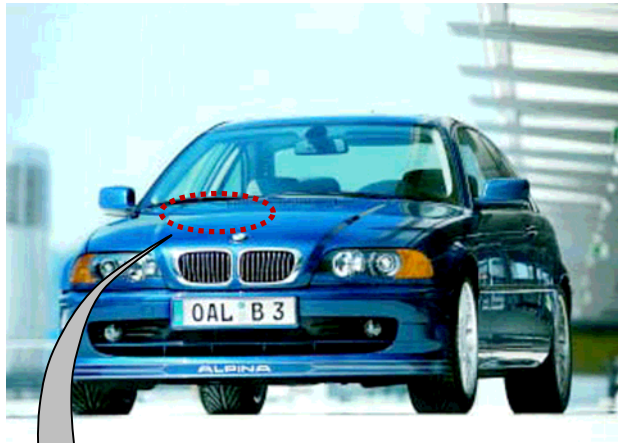
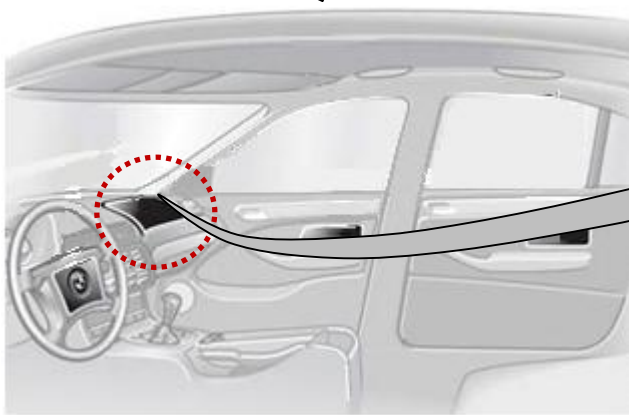
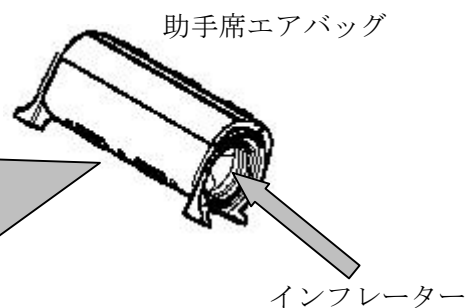
基準不適合箇所

助手席エアバッグ内のインフレーター

助手席エアバッグのインフレーター（膨張装置）において、ガス発生剤の成型工程が不適切又は成型後の吸湿防止措置が不適切なため、密度が不足したガス発生剤が組み込まれたものがある。そのため、エアバッグ展開時にインフレーター内圧が異常上昇し、インフレーター容器が破損して飛び散り、出火するおそれがある。

全車両、当該エアバッグを良品に交換する。
