改善箇所説明図

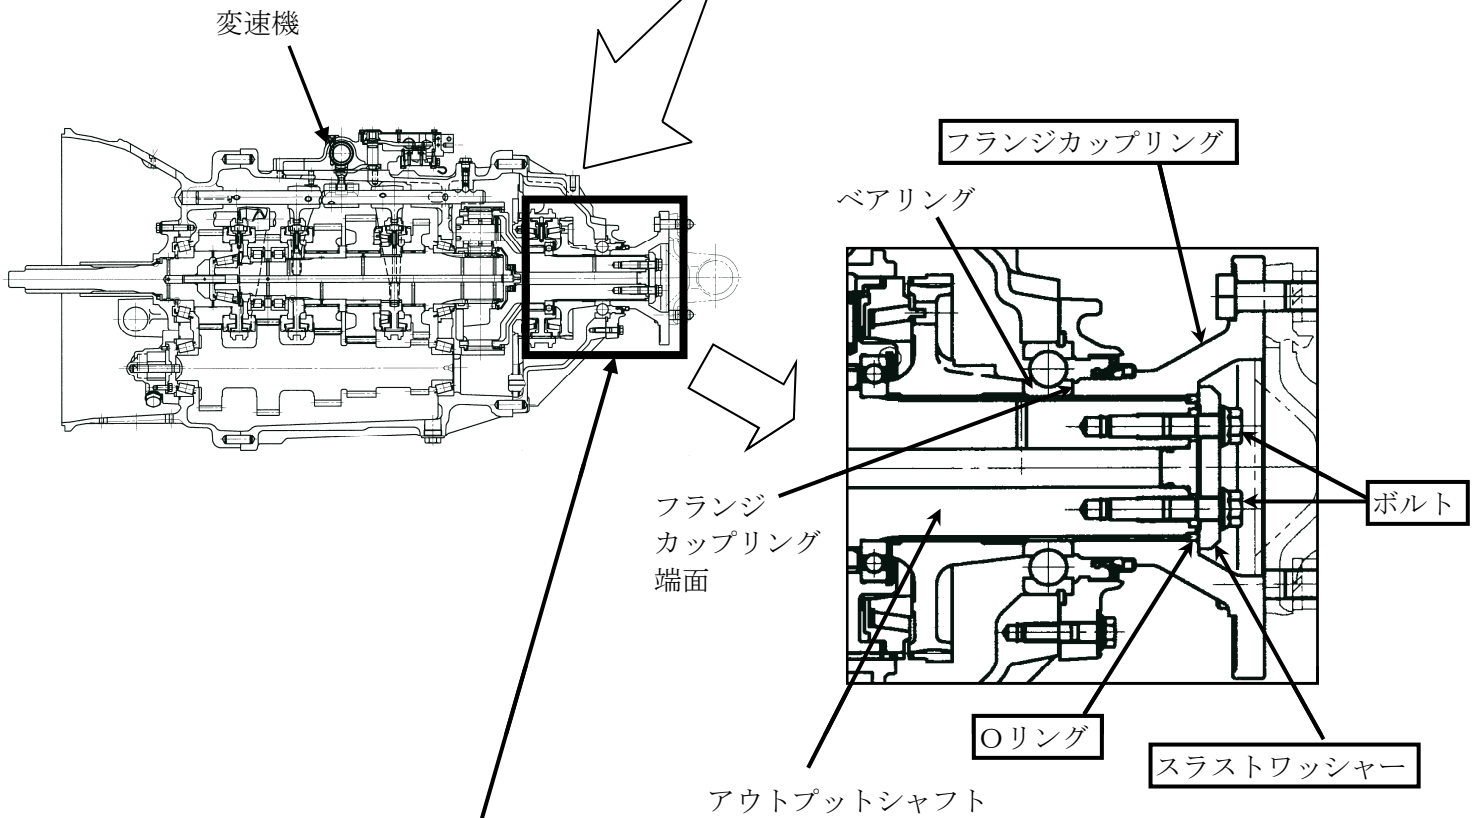
基準不適合発生箇所

12段式変速機を搭載した大型トラックにおいて、変速機後端のフランジカップリング端面の表面硬度が不足しているため、ベアリングのクリープに伴いフランジカップリング端面が摩耗し、フランジカップリング締付けボルトが緩むものがある。そのため、そのままの状態で使用を続けると、フランジカップリングが抜け出し、最悪の場合、プロペラシャフトとともに脱落するおそれがある。

全車両、フランジカップリングと当該ボルトを対策品に交換するとともに、スラストワッシャーとOリングを新品に交換する。
