改善箇所説明図②

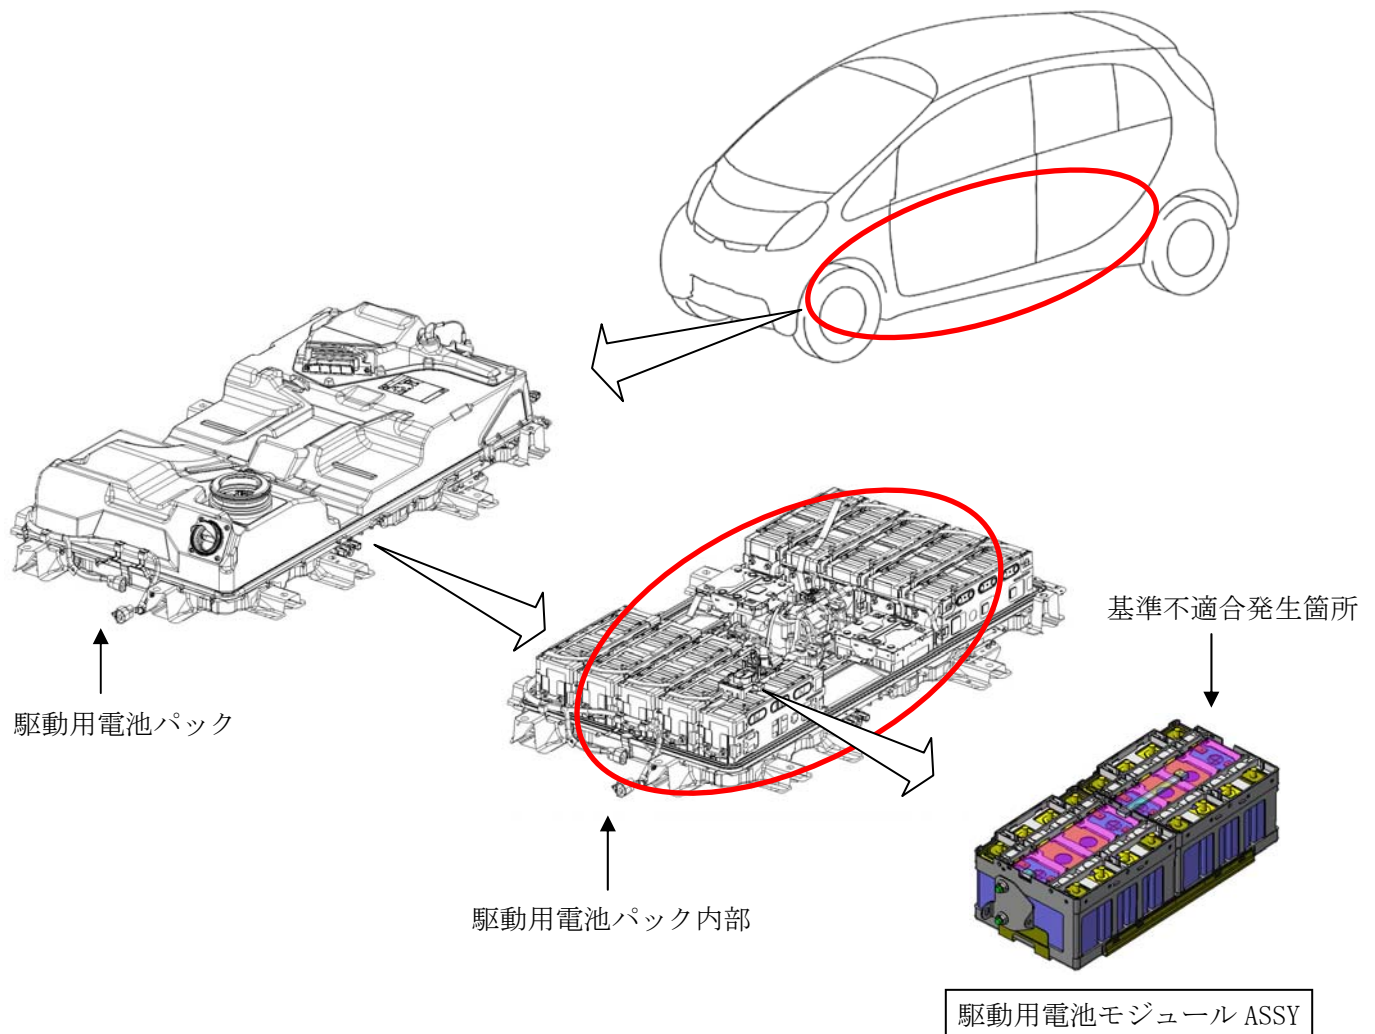
電気自動車の駆動用電池において、以下の事象が発生するおそれがある。

- ・スクリーニング工程において、作業者が誤って電池セルを落下させ、電池セル内部部品のエレメントが移動しエレメントのセパレータが損傷した状態で、移動したエレメントと集電体の隙間が減少した不良品を流出させたため、使用過程で充電中に電池セルの内部短絡が発生する可能性がある。そのため、電圧が低下、EV システム警告灯が点灯し走行不能となり、最悪の場合、電池セルおよび周辺部品の一部が溶損する。
- ・スクリーニング工程の不活性化工程において、衝撃値の設定が不適切であり、電池セル内部部品（エレメント）の一部から剥離した銅異物が発生し、同工程中に正極に運ばれることで、使用過程で軽微な内部短絡が発生する可能性がある。そのため、電圧が低下し、EV システム警告灯が点灯し走行不能となる。

全車両、駆動用電池モジュールASSYを良品に交換する。

なお、改善措置用部品の供給に時間を要することから、当面の暫定措置として、全ての使用者に不具合の内容を通知し、交換部品の準備が整うまでの間、外部充電を控えるよう要請する。
