改善箇所説明図

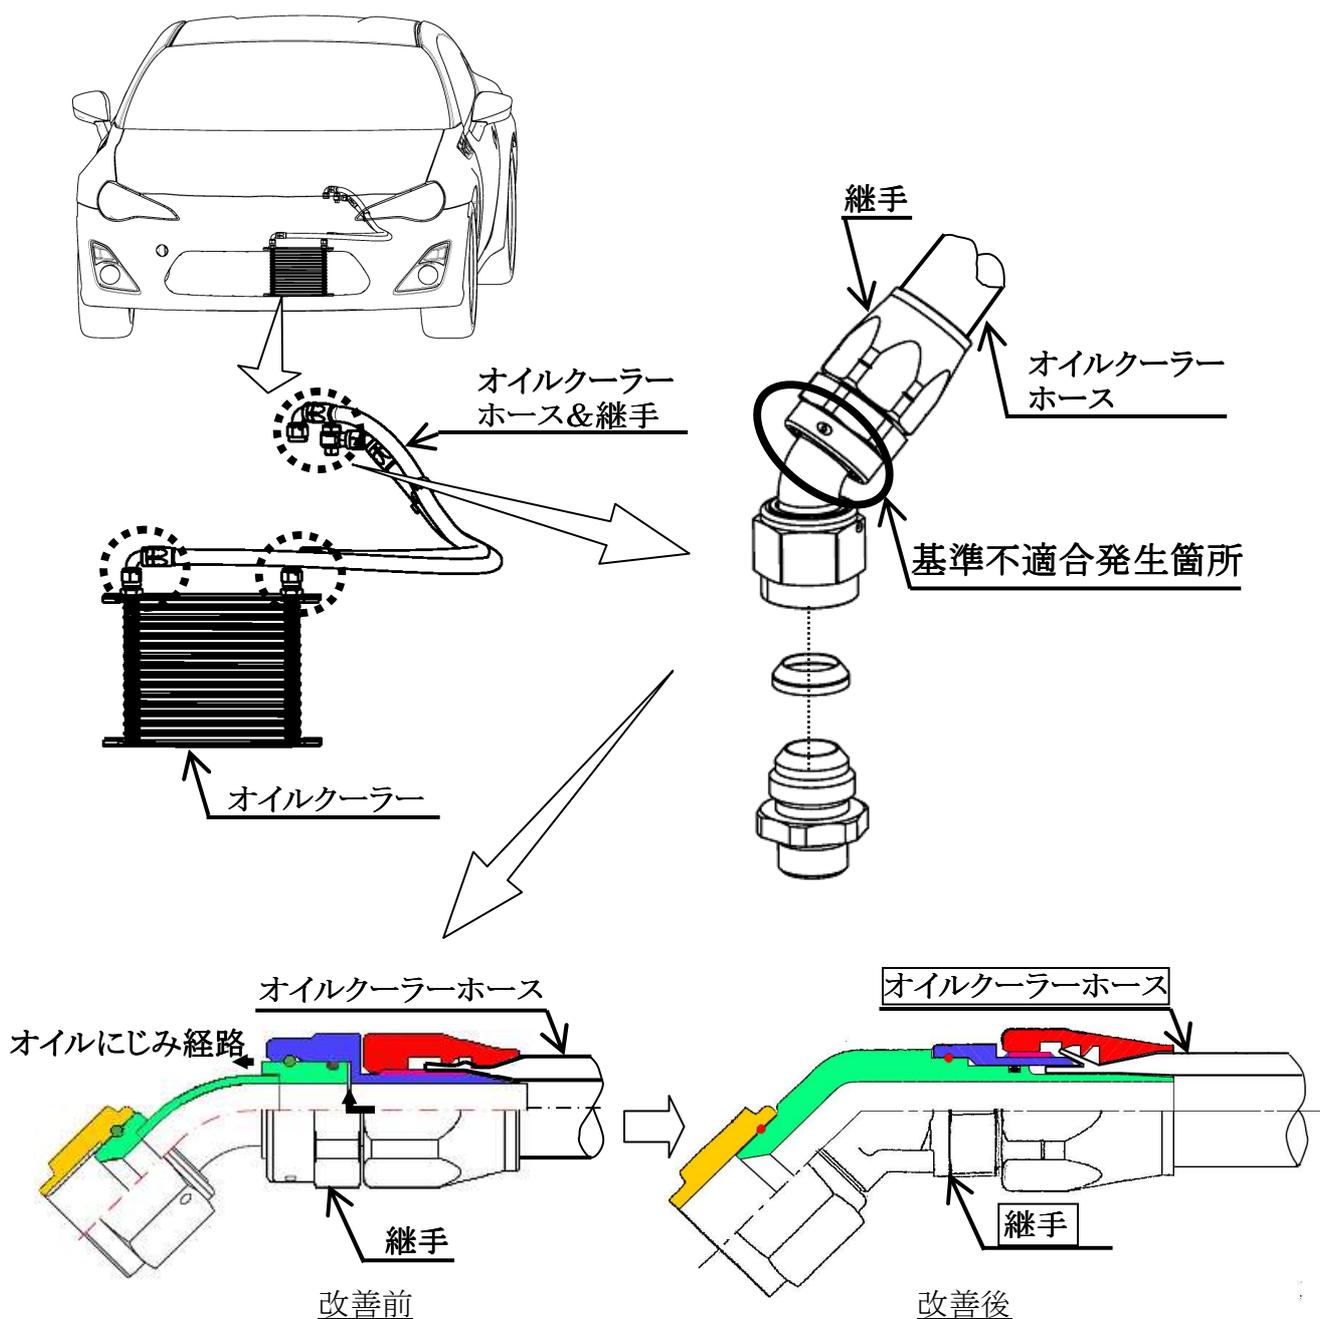
（サーキット走行向けにオイルクーラー等を架装した車両において、オイルホースを接続する継手の構造が不適切なため、オイルのにじみが発生するものがある。そのため、そのままの状態で使用を続けると、継手よりオイル漏れを起こし、最悪の場合、エンジンが破損する）

全車両、オイルクーラーホースおよび継手を対策品に交換する。
