# 改善箇所説明図

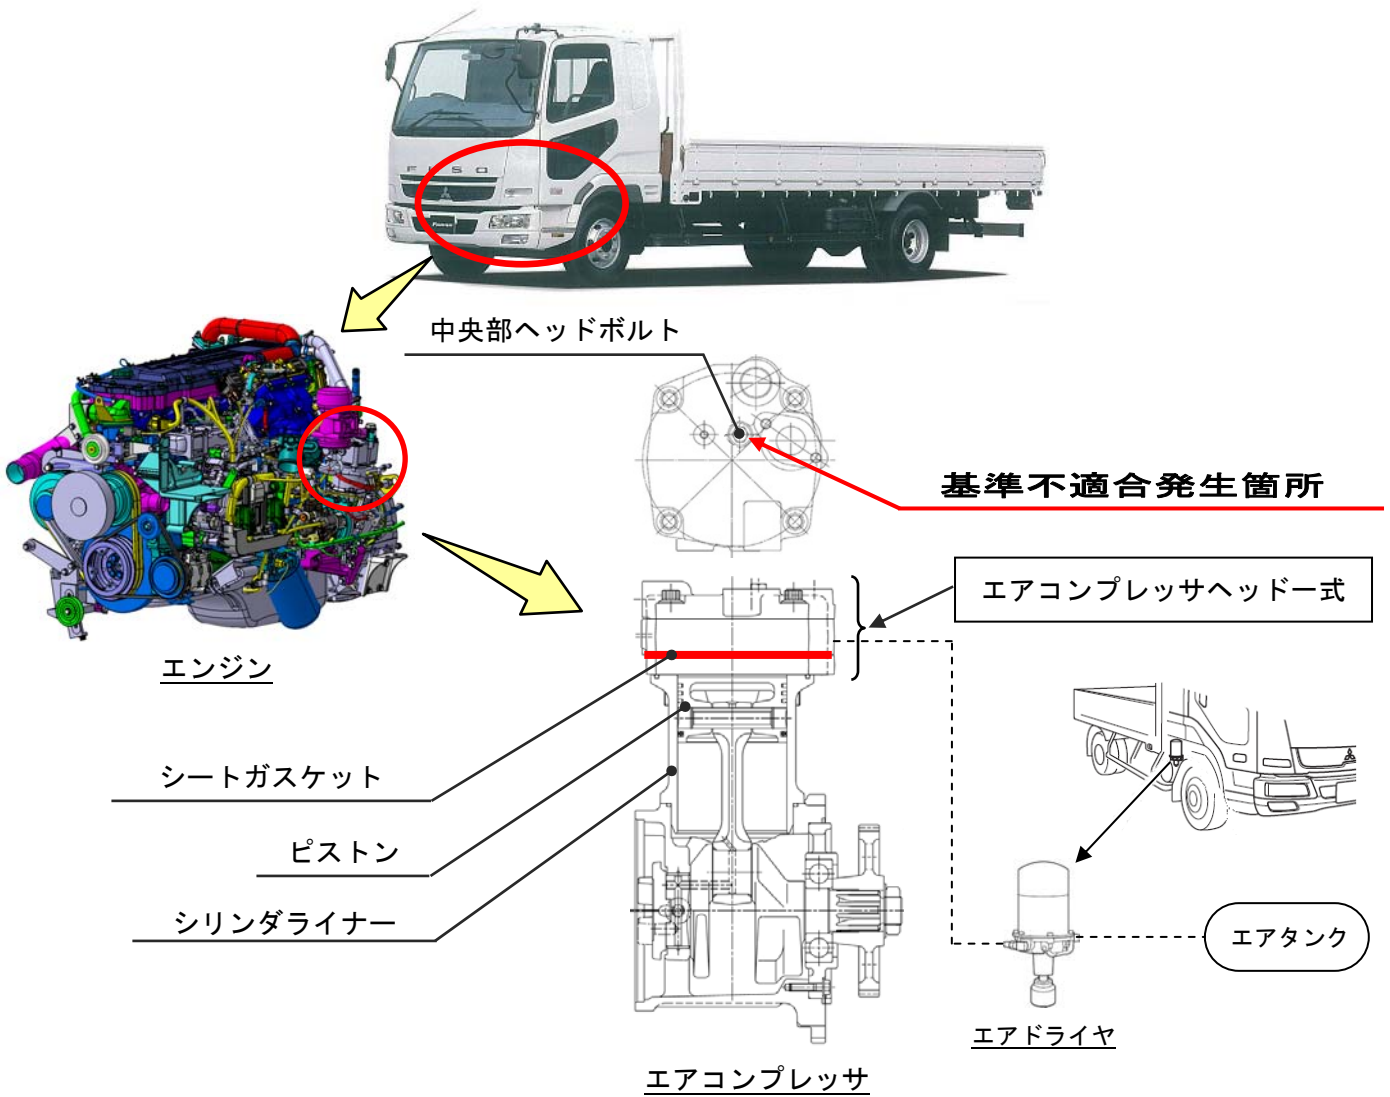
中型トラックと大・中型バスにおいて、エアコンプレッサの中央部ヘッドボルトの締付トルクが不足しているため、ピストンの往復運動による圧力振動でシートガスケット（エアコンプレッサ内の冷却水通路とエア通路の気密性を保つもの）に亀裂が発生するものがある。そのため、冷却水がエア通路に浸入し、

- ① エア圧送時に配管を伝わり、エアドライヤ（圧縮空気中の水分や油分を取り除くもの）から排出され、冷却水が減少することで警告灯が点灯し、そのままの状態で使用を続けると、エンジンの出力が制限される。
- ② エア圧縮時の熱により冷却水が乾燥し、結晶化して生成された固形物が吸排気バルブに付着することで、吸入または圧送されるエアが減少するため、エア圧が低下することで警報ブザーが鳴るとともに警告灯が点灯し、そのままの状態で使用を続けると、十分なエア圧が確保できなくなりブレーキ機能に影響を及ぼし、路上故障に至るおそれがある。

全車両、エアコンプレッサヘッド一式を対策品と交換するとともに以下の改善措置を実施する。

- ・当該ヘッドのエア通路に冷却水の浸入が認められたものは、エアコンプレッサのピストンとシリンダライナーを新品に交換し、エアドライヤのオーバーホールを実施する。
- ・エア系統を点検し、冷却水の混入が認められたものはエア系統を清掃し、不具合が生じた部品を新品に交換する。
