トンネル天井板の落下事故に関する調査・検討委員会  
報告書

平成25年6月18日

トンネル天井板の落下事故に関する  
調査・検討委員会

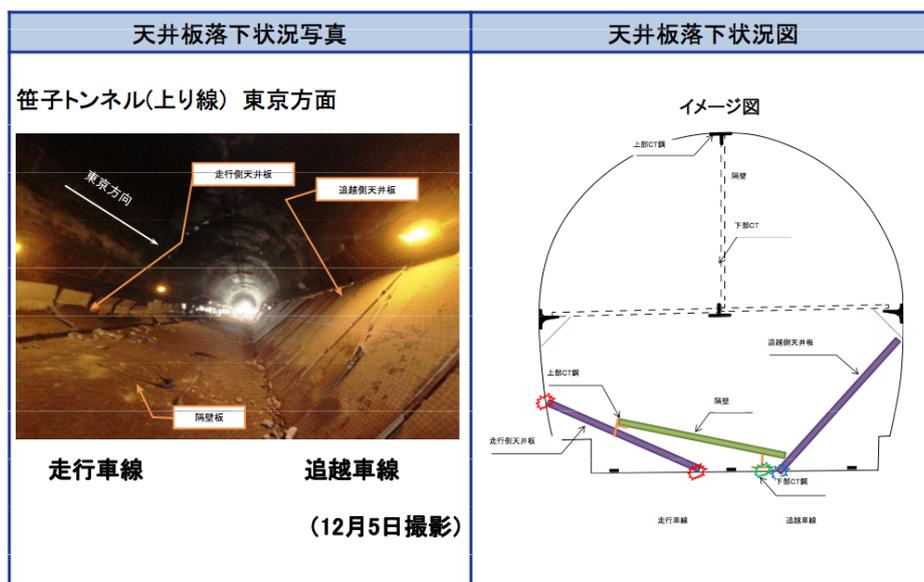
図3.1.1 天井板の落下状況図

図3.1.1に天井板の落下状況写真を示す。事故区間(天井板が落下したCT鋼23本分(138m分))において、天井板及び隔壁板とともに天井板を吊るしていた天頂部接着系ボルトやCT鋼も落下していた。なお、図3.1.2に示すように、一部の天頂部接着系ボルトはナットが抜ける等により覆工コンクリートに留まっていた。CT鋼1本あたり16本のボルトが配置され、事故区間は23本のCT鋼で構成されていることから、事故区間の天頂部接着系ボルトの本数は368本と見積られる。

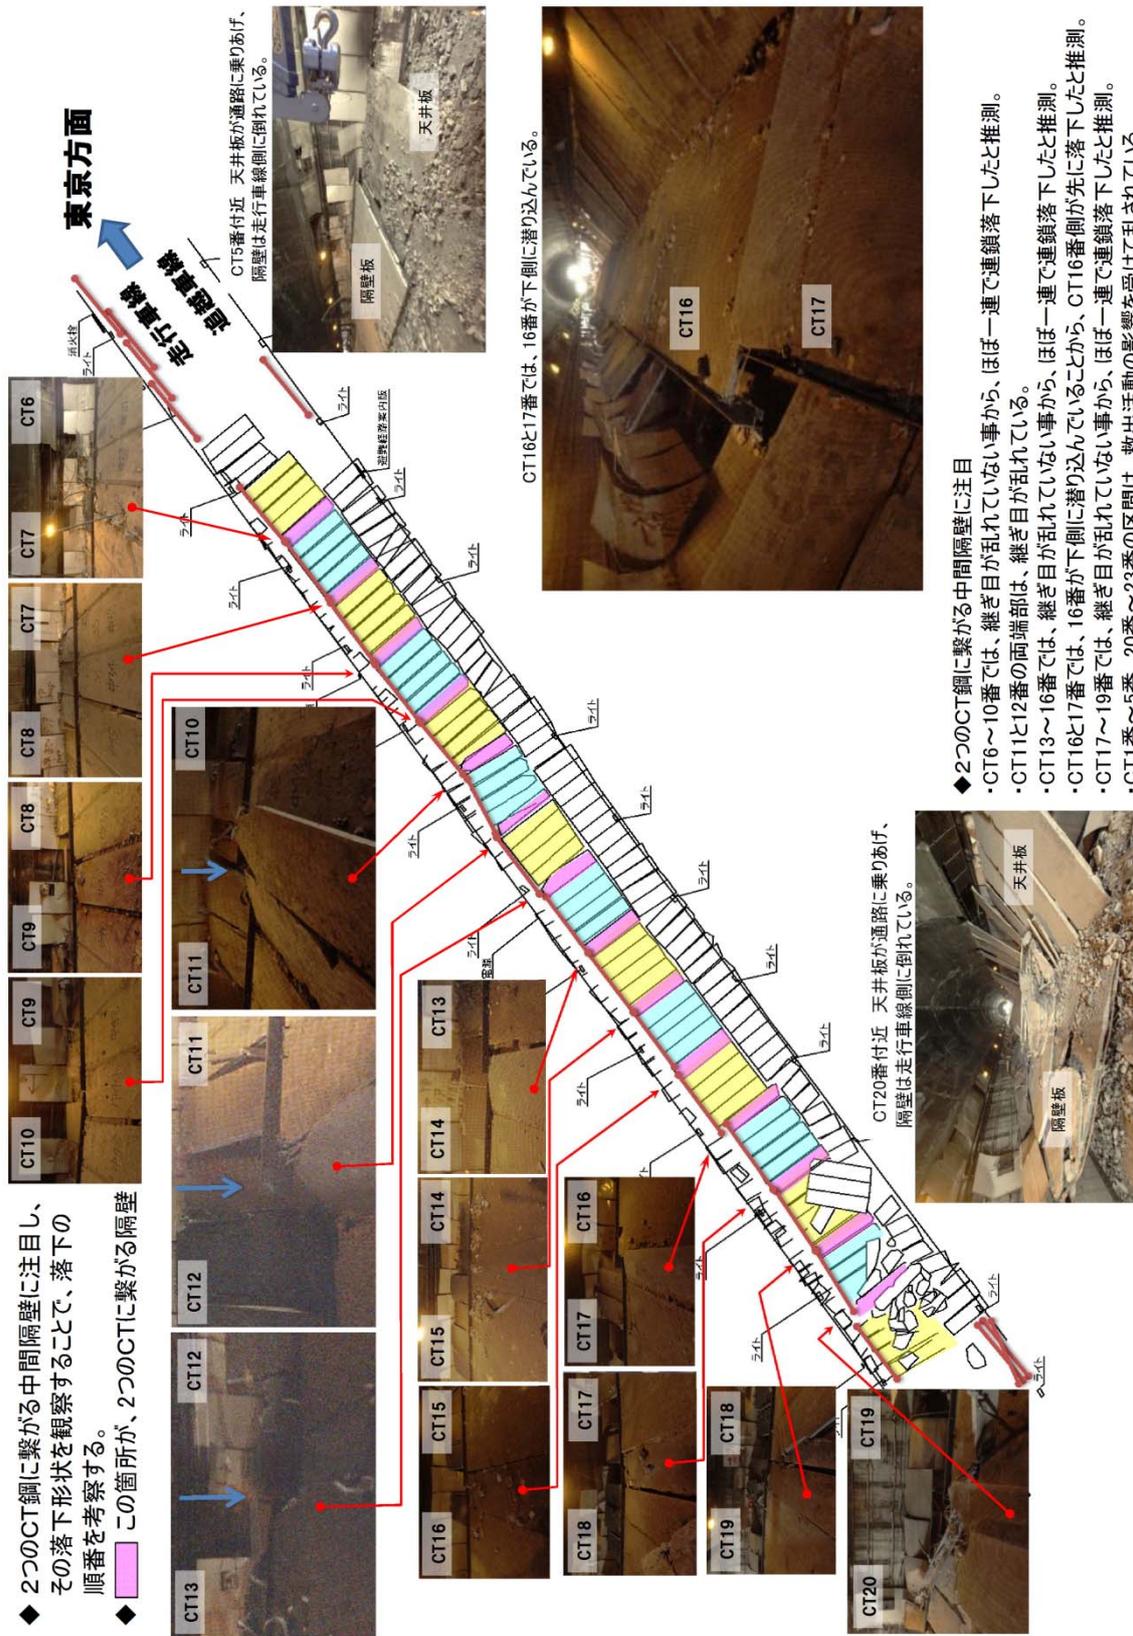
図3.1.3 隔壁の落下状況模式図

落下痕跡について、図3.1.3に示すように、2つのCT鋼につながる隔壁の重なり方に着目して整理した。事故区間東京側6番から10番、13番から16番では、図3.1.3に示すように整然と落下しており、ほぼ一連で落下したことが伺われる。他方、事故区間において東京側から12番目と13番目のCT鋼の境界部では12番目が下になっており、11番目と12番目の境界部でも12番が下になっていた。また、併せて、図3.1.2に示すような抜けずに残った天頂部接着系ボルトの変形、抜け落ちたボルトの孔内における傷の状況、及び、図3.1.4に示すような舗装に残る落下痕を観察した結果、事故区間東京側から1番から12番のCT鋼部と13番から23番のCT鋼部の間で、ボルトの変形の向きや孔内における傷の向きが逆転していた。また、舗装の落下痕の深さや長さなどの傾向が変化した。以上の観察結

図3.1.3や図3.1.5に示す観察で得られた範囲の情報に基づけば、事故区間東京側から11番目から13番目のCT鋼のいずれか、または、いくつかの起点となり、そこから東京方向・名古屋方向の両方向に落下が広がったことが、落下時の挙動の可能性として推定される。

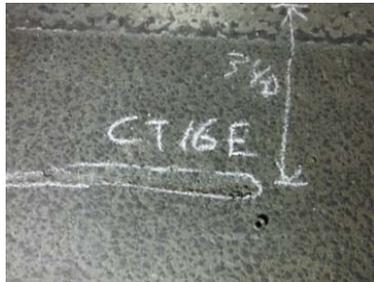
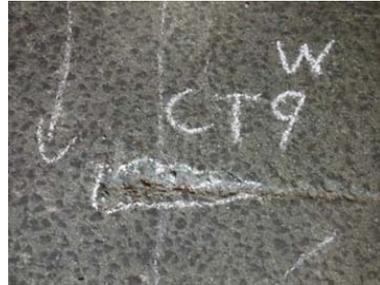
図3.1.4 舗装に残る落下痕跡(下部CT鋼の落下痕跡と思われる)

路面傷の幅は、東京側で大きく、名古屋側に向かって細くなっている。

路面傷の幅は、名古屋側で大きく、東京側に向かって細くなっている。(下部CT鋼9番の落下痕跡)

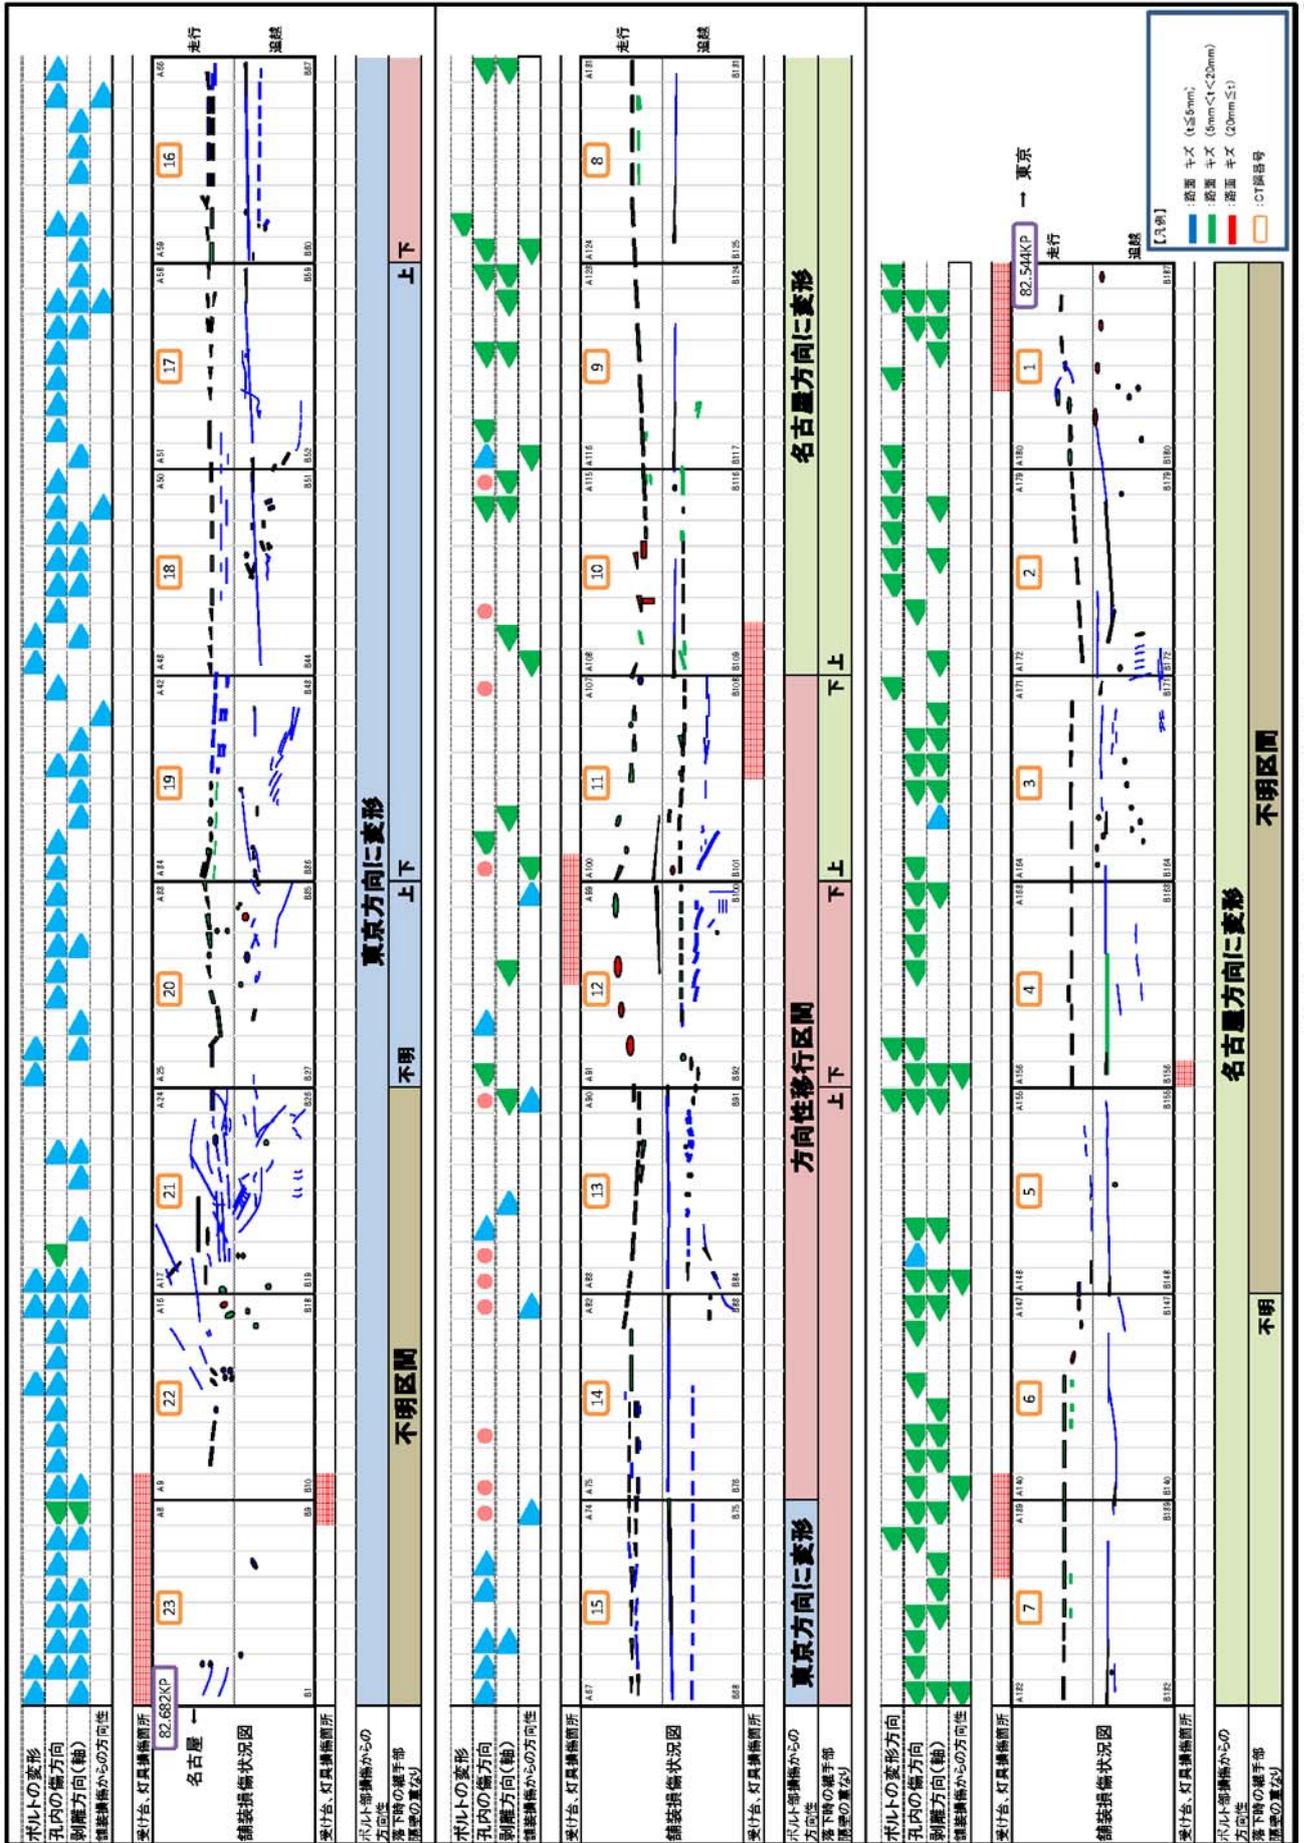
図3.15 落下区間における舗装損傷、及びアンカーボルト孔状況

※ ボルトの変形方向は、天井に残っているアンカーボルトの形状から判断した。

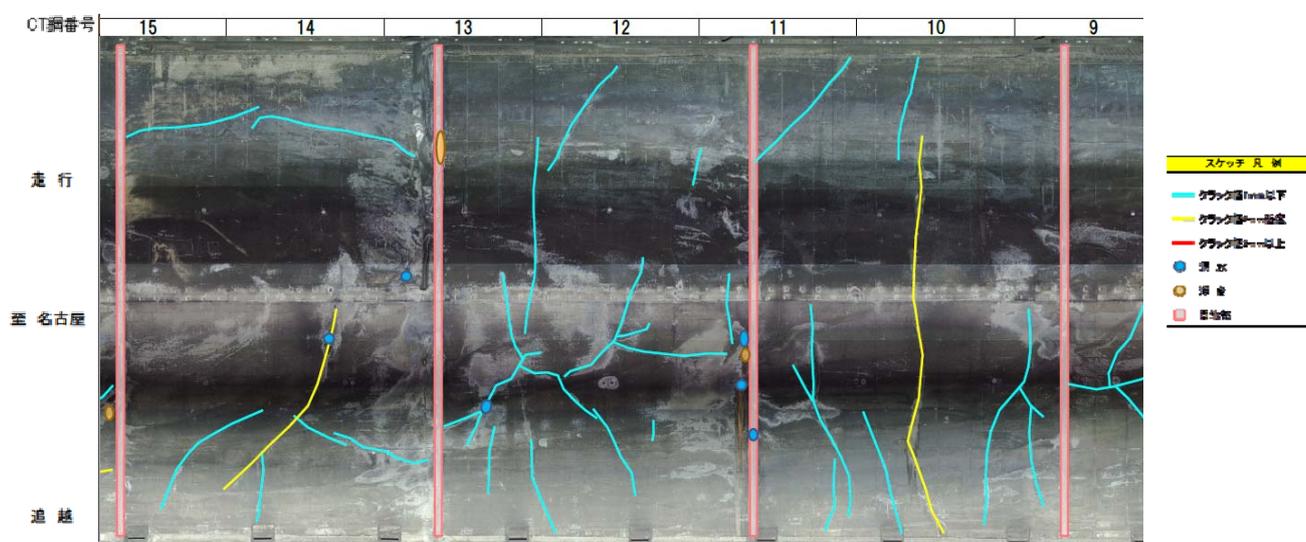
図3.1.6に、落下区間の覆工コンクリートの状態を示す。ひびわれや遊離石灰が一部に見られる。また、事故区間東京側から12番のCT鋼に対応するいくつかのアンカー孔箇所にて覆工コンクリートのコア採取を行った。その結果、そのうちのひとつでは、コア採取後にも、アンカー孔位置では漏水が観察された。

さらに、事故区間の天頂部接着系ボルト孔の位置と覆工コンクリートのひびわれの位置を照合した。その結果、368本中、ボルト孔に近接してひびわれが横切っていたものは6箇所、そのうち、ボルト孔を跨いでひびわれが横切っていた箇所は1箇所であった。なお、ボルト孔を跨いでひびわれが横切っていた箇所は、事故区間において東京側から1番目のCT鋼内であった。

図3.1.6 覆工コンクリートの状態(落下区間東京側から9番から15番のCT鋼位置に対応、走行は天頂部を跨いで走行車線側、追越は天頂部を跨いで追越車線側の覆工コンクリートであることを示す)

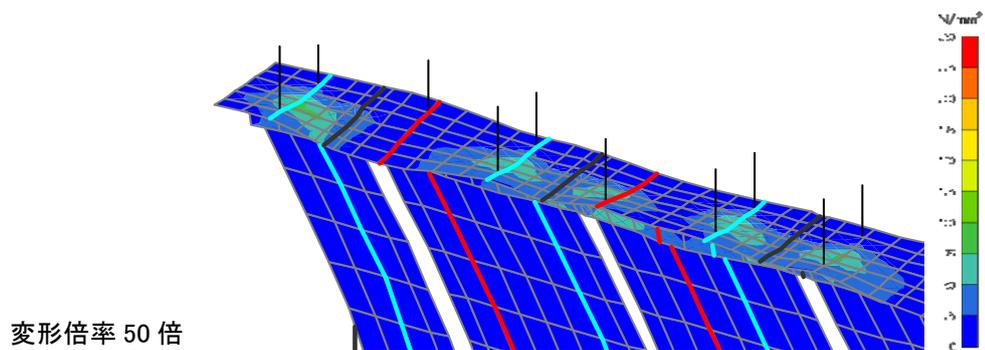
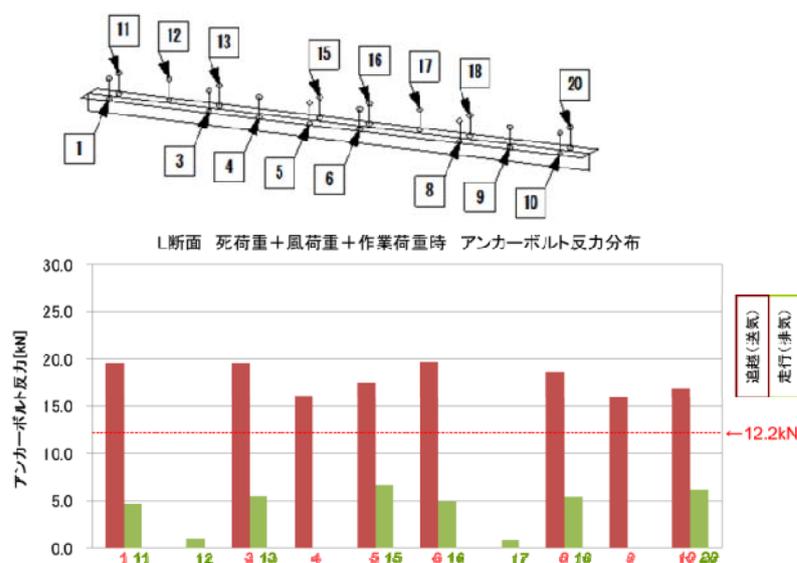
板及びCT鋼をシェル要素で、天頂部接着系ボルトを軸方向バネでモデル化した有限要素法による計算である。計算の結果、図3.2.3に変形図を示すように、隔壁板に作用する水平方向の風荷重がCT鋼に伝達され、CT鋼のウェブが曲げられることにより、天頂部接着系ボルトに生じる引張力が影響を受けることが分かった。各天頂部接着系ボルトに生じる反力(引張力)を図3.2.4に示す。ここに、天頂部接着系ボルトを模擬するボルト軸方向バネ定数は、後述する、天頂部接着系ボルトの引抜試験において引抜けなかったボルトの荷重変位曲線の傾きから評価したものである。天頂部接着系ボルトをモデル化する軸方向バネのバネ定数等条件の設定により計算値が変化することに留意が必要であるが、仮定した条件のもとでは、隔壁に作用する風荷重(横荷重)等が原因で、L断面送気側の天頂部接着系ボルトには少なくとも20kN/本程度(設計荷重のみ考慮した場合の約1.6倍)の引張力が生じるという計算結果が得られた。また、送気側、排気側それぞれでボルト反力は一定ではなく、ばらつきを有することがわかった。そして、設計荷重に対して評価したときと同様、長い隔壁板を有するL断面の天頂部接着系ボルトにはS断面の天頂部接着系ボルトの2倍以上の引張力が発生していたと推定された。

図3.2.3 隔壁板に作用する風荷重が天頂部接着系ボルト反力に与える影響の評価(その2)

図3.2.4 L断面天頂部接着系ボルトに生じる反力に関する有限要素解析結果 (天頂部接着系ボルトのバネ定数を $1.42 \times 10^4 \text{N/mm}$ とした場合)

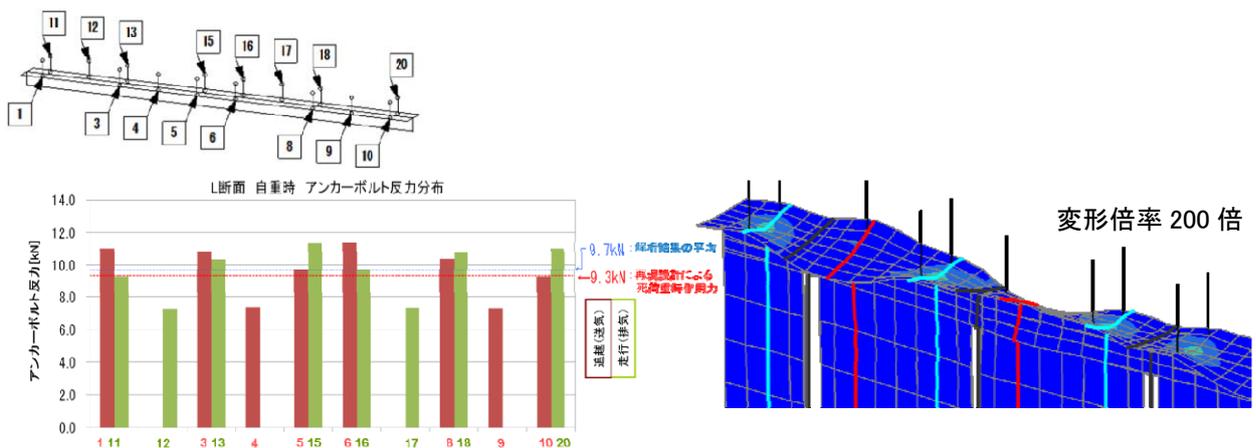
同じ有限要素モデルを用いて、天井板及び隔壁板等の死荷重に対する天頂部接着系ボルトの反力分布を計算した結果を図3.2.5に示す。死荷重に対しても各天頂部接着系ボルトに生じる引張力(反力)は一定ではなく、ばらつきを有すること、その結果、死荷重に対しても設計で想定したよりも厳しい荷重状態に置かれる天頂部接着系ボルトが存在するとの計算結果が得られた。一つのCT鋼内の天頂部接着系ボルトに生じる引張り力が均一ならないのは、図3.2.5の変形図から分かるように、天頂部接着系ボルトによる固定状態に応じてCT鋼に生じるたわみ・ねじれが均一にはならないためと考えられる。仮に、ウェブを挟んで接着系ボルトが必ず2本1組になるように20本配置した場合には、接着系ボルトに生じる引張力はほぼ均一になる。

図3.2.5 L断面天頂部接着系ボルトに生じる死荷重反力に関する有限要素解析結果  
(天頂部接着系ボルトのパネ定数を $1.42 \times 10^4 \text{ N/mm}$ とした場合、また変形図の変形倍率は200倍)

以上より、当初設計では、隔壁板に作用する水平方向の風荷重がCT鋼に伝達され、CT鋼を変形させることにより天頂部接着系ボルトに生じる引張力が見込まれていなかったことで、隔壁板に作用する風荷重によっても無視できない大きさの引張力が天頂部接着系ボルトに生じることが確認された。また、16本の天頂部接着系ボルトの配置がCT鋼軸線に対して対称配置でないことから、天井板及び隔壁板等の自重に対してもCT鋼に不均等な変形が生じ、各ボルトの長期荷重が明らかに不均等になった可能性のあることが確認された。

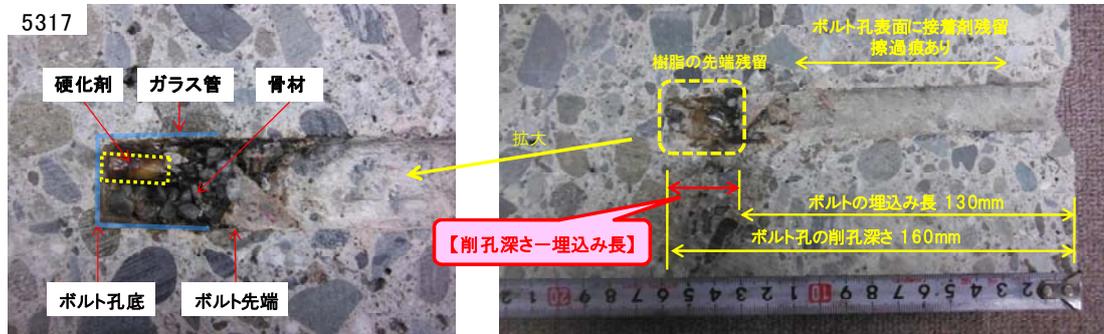
図3.4.2 コアサンプルの切断観察結果

図3.4.2にコア観察結果を示す。図3.4.2によればボルト先端とボルト孔底が一致するように施工されておらず、その結果、ボルト孔の削孔深さがボルト埋込み長に比べて深いこと、ガラス管、骨材、硬化剤及び樹脂の一部が十分攪拌されないまま孔底とボルト先端の間の隙間に残留していることがわかる。

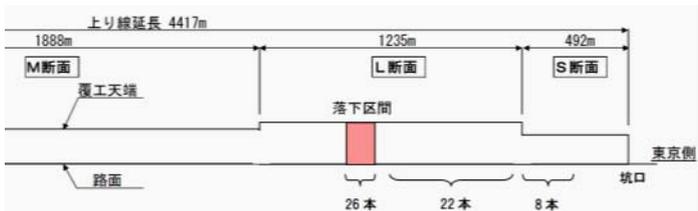
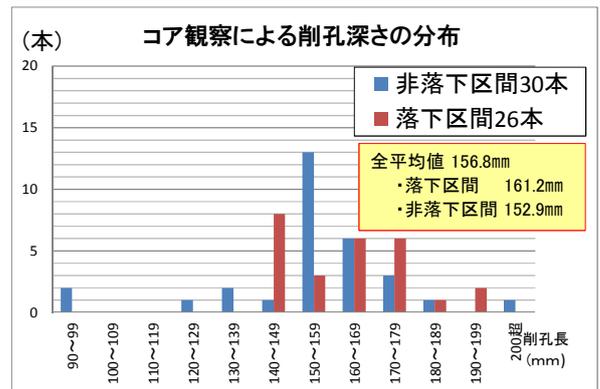
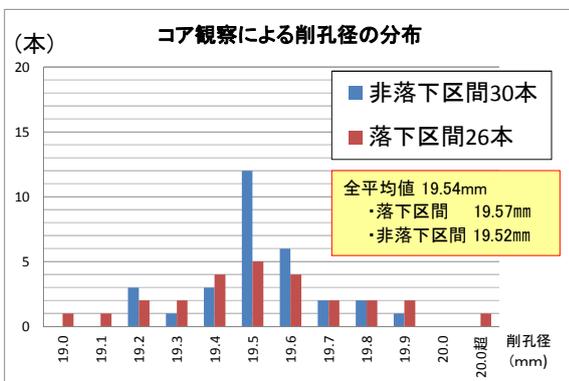
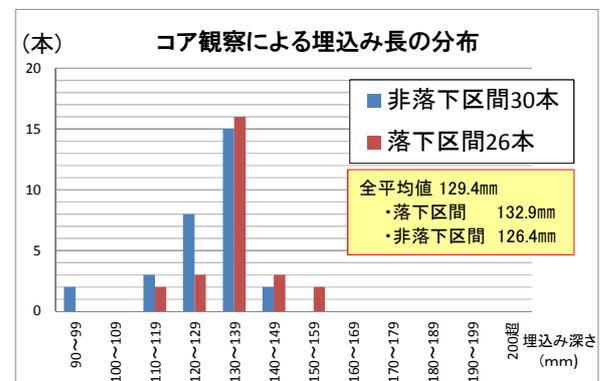
図3.4.3 コア採取位置と削孔径、削孔深さ、埋込み長の計測結果

ボルト削孔径、削孔深さ、埋込み長の分布を図3.4.3に示す。ここに、1箇所は直径20mmのボルトを用いているので、整理から除外した。ボルト削孔径は平均19.5mmでばらつきが少ない。一方で、ボルト孔の削孔深さは平均で157mm、ボルト埋込み長は平均129mmであり、ばらつきが大きい。平均的にも削孔深さが埋込み長よりも約28mm長かった。

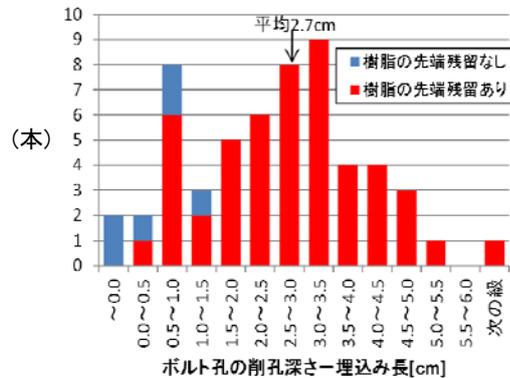
図3.4.4には、ボルト孔の削孔深さとボルト埋込み長の差の分布を示す。同図では、樹脂等の一部がボルト先端部分に残留しているか否かを区分して示した。ボルト孔底とボルト先端位置が一致しない限りは、樹脂等の一部が攪拌されないままボルト先端に残留する傾向がある。

図3.4.4 ボルト孔底とボルト先端の距離（[削孔深さ]-[埋込み長]）と樹脂の残留状況の関係

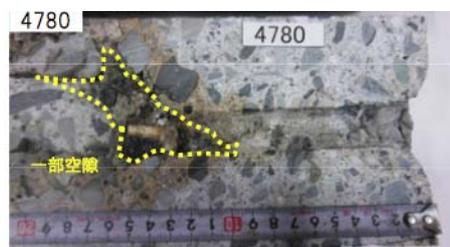
また、図3.4.5に示すように、覆工コンクリート内部には一部空隙の存在が確認された。コア採取位置57箇所のうち8箇所では、ボルトが覆工コンクリート内部にある空隙部へ埋め込まれ、空隙部へ接着剤が流出していた。採取したコアの一部空隙があったものは先の8箇所も含めて合計で57箇所中22箇所であった。

図3.4.5 覆工内部にある空隙へ接着剤が流出していた例

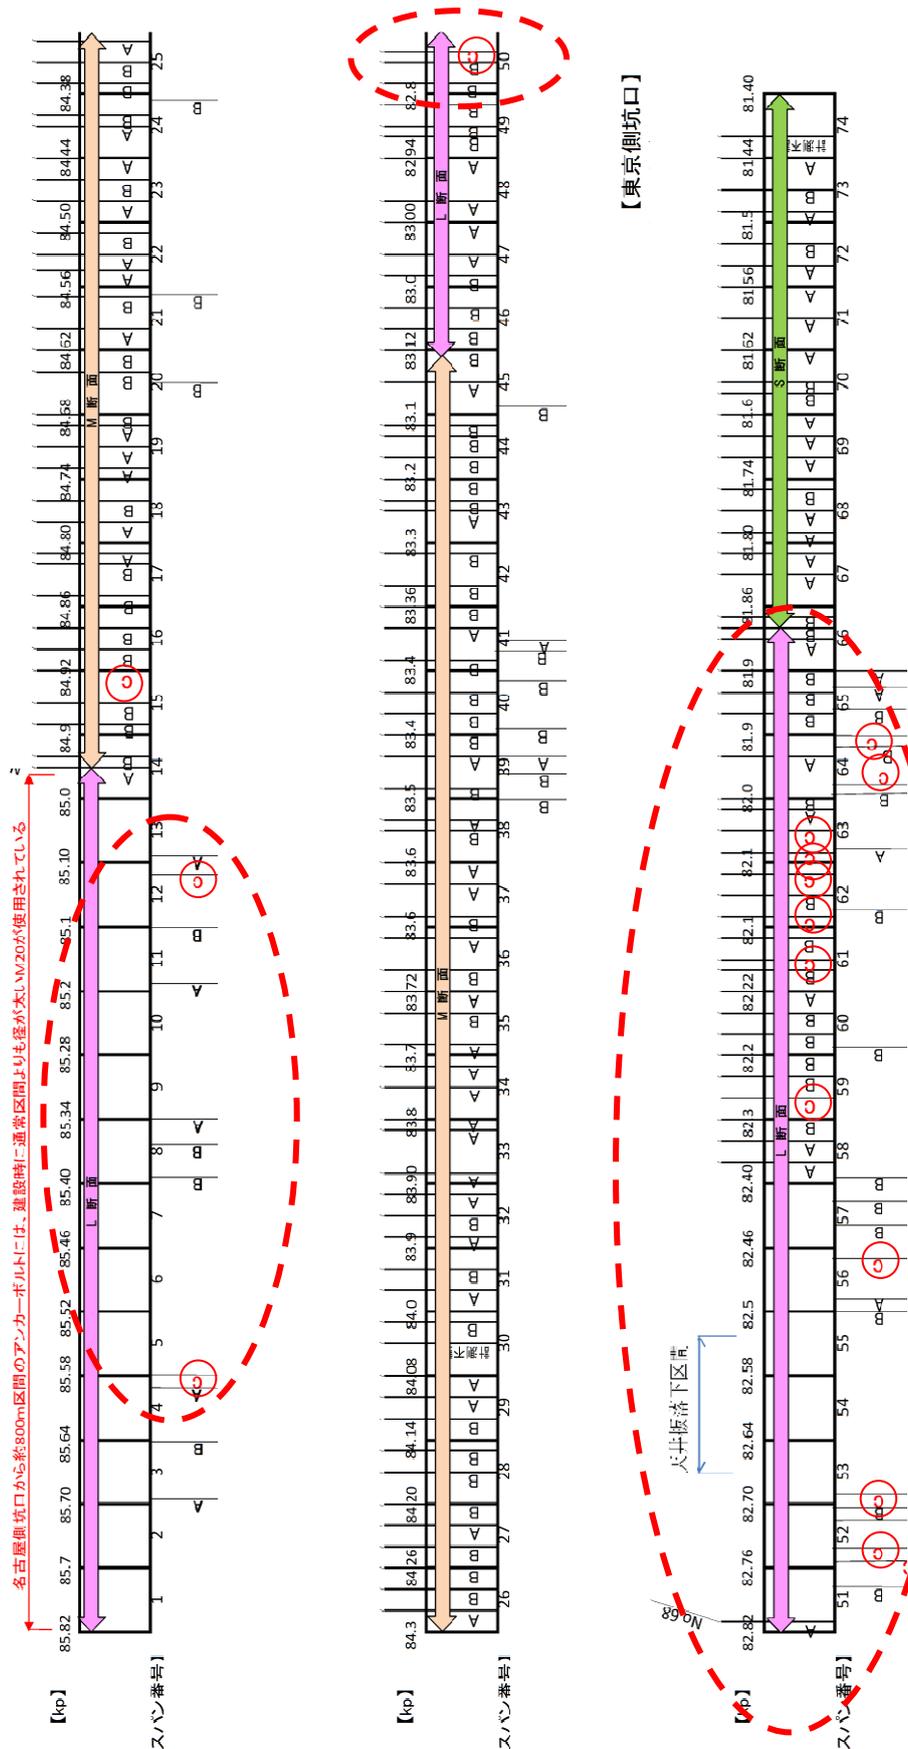
図3.5.1に引抜試験実施位置と実施結果を、表3.5.1に試験結果の概要を示す。試験の結果107本のボルトが引き抜けたが、引抜強度が特に低く、設計上の引張力に満たない引抜強度(12.2kN未満)の天頂部接着系ボルト16本は、そのほとんどが、東京側 L 断面にて観察された。また、名古屋側L断面で12.2kN未満であったボルト2本は、試験前に触診したとき引き抜けたり、ジャッキによる載荷に対してほとんど抵抗を示さなかった。

図3.5.1 引抜試験実施位置と引抜強度の分布(分類A=引抜強度が40.0kN以上であったもの、分類B=引抜強度が12.2kN以上40.0kN未満に達する前に引き抜けたもの、分類C=引抜強度が12.2kN未満であったもの)

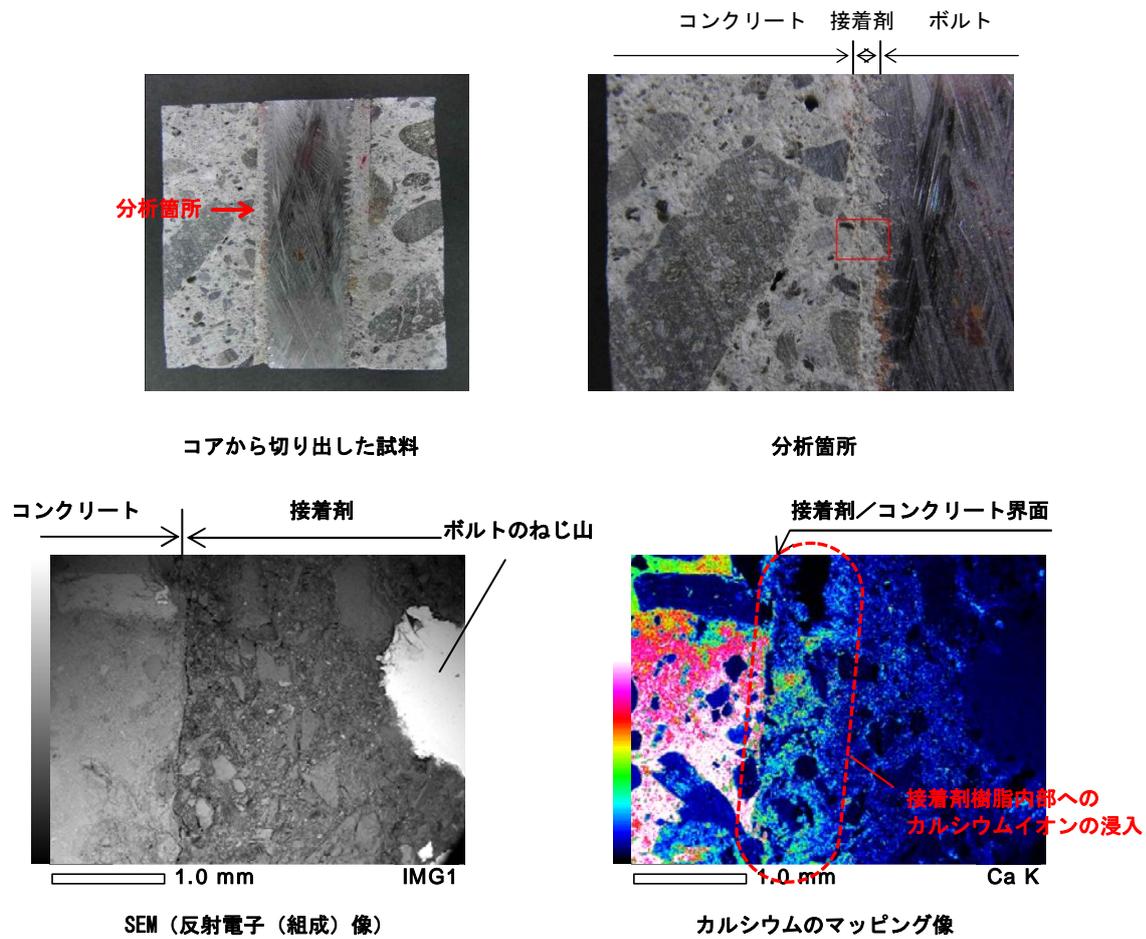
図3.6.1 X線マイクロアナライザ分析

X線マイクロアナライザ分析では、天頂部接着系ボルトを残したまま覆工コンクリートから採取したコアを用いて、コア断面方向の元素分布を調べた。分析結果の例を図3.6.1に示す。分析の結果、樹脂に相当する部分からカルシウム元素が検出された。その分布性状から、カルシウムイオン・水酸化物イオン等コンクリートの成分を含んだ水分が、接着剤樹脂と覆工コンクリートとの界面から接着剤樹脂内部へと浸入したと考えられる。

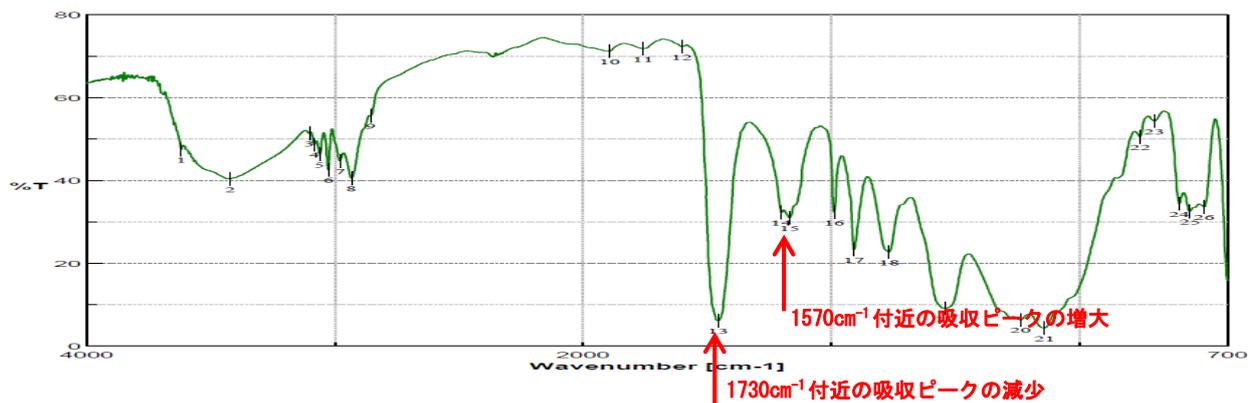
図3.6.4 ボルト表面試料の赤外線吸収スペクトル

また、図3.6.4に示すように、ボルトに付着した接着剤樹脂のうち、覆エコンクリート界面付近からサンプリングした樹脂(ボルト表面試料)については、エステル結合の分解によると考えられる $1730\text{cm}^{-1}$ 付近の吸収ピークの減少と、他方カルボン酸塩の生成によると考えられる $1570\text{cm}^{-1}$ の吸収ピークの出現・増大傾向が見られた。これは、加水分解の進行を示すものである。そこで、図3.6.5に示すように、スペクトルを吸光度表示し、 $1570\text{cm}^{-1}$ 付近の吸収ピークと $1730\text{cm}^{-1}$ 付近の吸収ピークのそれぞれについてベースラインからピークトップまでの高さを求め、その比(以下、「吸光度比」という)を当該スペクトルの加水分解度合いの指標とし、これが大きいほど加水分解が進行していると見なすことにすれば、以下の分析結果が整理される。

- ボルトに付着した接着剤樹脂のうち、覆エコンクリート界面付近からサンプリングした樹脂(ボルト表面試料)については多くの試料で加水分解の進展がある。
- ボルトに付着した接着剤樹脂のうち、ボルト界面付近からサンプリングした樹脂(ボルト内部試料)については、加水分解の進展はほとんど生じていない。

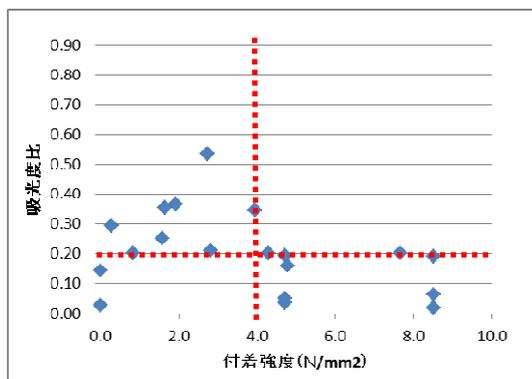
- 付着強度が4.0N/mm<sup>2</sup>よりも大きい場合には、一部のデータを除けば加水分解の進展程度のばらつきは相対的に小さく、吸光度比は最大でも0.2程度であること。
- 付着強度が4.0N/mm<sup>2</sup>よりも小さい場合には、試料採取を行ったボルトによっては、吸光度比が0.2を超えるデータも複数見られたこと。

図3.6.6 ボルトの付着強度と1570cm<sup>-1</sup>/1730cm<sup>-1</sup>吸光度比(ボルト表面試料)

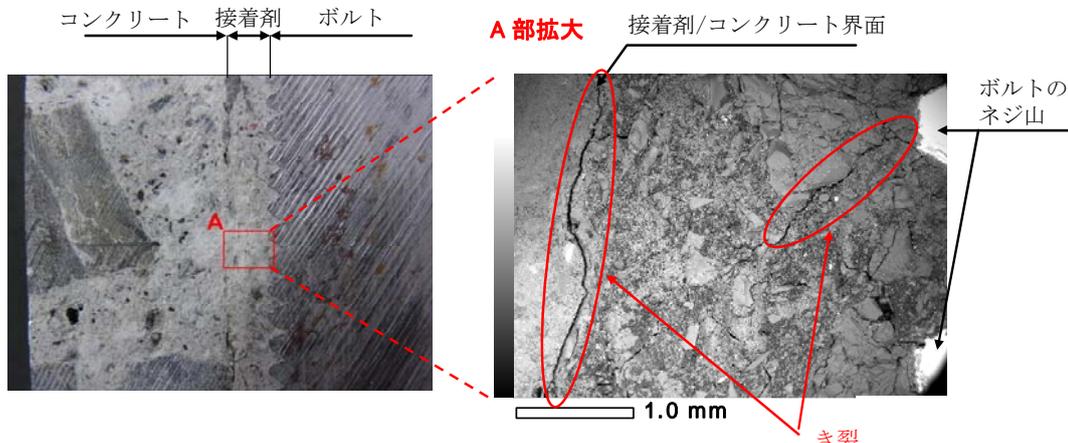
出来形の調査を行うため、天頂部接着系ボルトを残したまま覆工コンクリートから採取したコア57本のうち8本について、樹脂内部の状態を走査型電子顕微鏡で詳細に観察した。その結果、図3.6.7に示すように、ボルトねじ山の周辺、骨材の周辺、覆工コンクリートと接着剤樹脂界面周辺において、無数の微細な内部き裂や空隙が観察された。

図3.6.7 接着剤樹脂内部の走査型電子顕微鏡観察結果(ボルト表面試料)

第二に、工事完成時点の接着剤引抜強度を常時引張り力で除した値が 1 に近いほど、経年の中で、何らかの要因により、たとえば図 3.6.7 に見られたようなき裂や空隙が発生する等により覆工コンクリートと接着剤樹脂界面又は接着剤樹脂とボルト界面に沿った強度低下が生じたり、接着剤樹脂の強度低下が生じたとき、接着剤引抜強度低下の進展は著しくなると考えられる。この推論は、L 断面の天頂部接着系ボルトでは、経年の持続荷重に関して、M, S 断面の天頂部接着系ボルトに比べて相対的に大きな常時引張り力を受けており、引抜試験の結果、引抜強度の小さかったボルトは主に L 断面にて分布していた事実符合する。

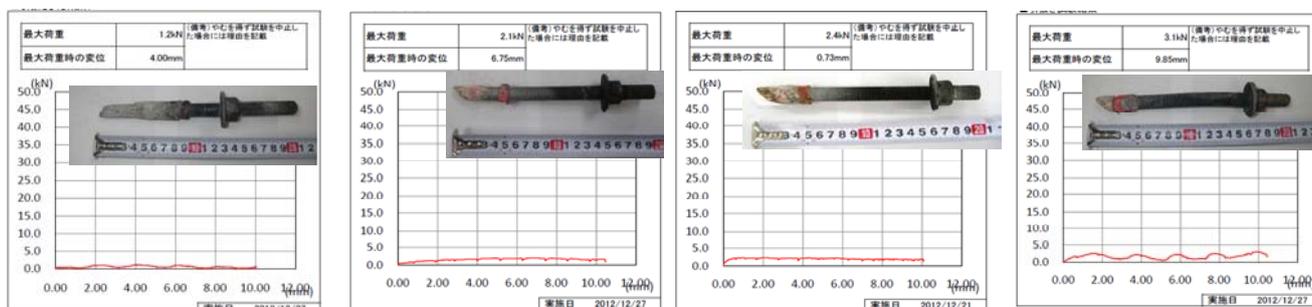
図3.8.2 引抜強度をほぼ喪失していたボルトの例

あと施工アンカーの打音検査(打音点検、叩き点検等とも呼ばれる)では、一般に、アンカーをハンマーで打撃し、打撃時の音の清濁、反発の有無、ボルトの動きの有無等を観察する。打音試験と引抜試験の結果を比較整理した結果を図3.8.1に示す。ここに、引抜試験にて引抜強度をほぼ喪失していたことが確認されたボルトの例を図3.8.2に示す。経験のある点検員であれば、近接点検(近接目視、打音及び触診)にて、図3.8.2のように引抜強度をほぼ喪失した天頂部接着系ボルトを把握できることを確認した。

この結果は笹子トンネルの条件下でのものであるが、同種構造においても、「トンネル天井板の緊急点検(国道保第10号、国道高154号、平成24年12月3日)」による緊急点検と同様、接着系ボルト全数に対して、近接点検(近接目視、打音及び触診)を確実に実施し、引抜強度を喪失したボルトを捕捉することは、適切な措置を取るために有効であることを確認した。
