改善箇所説明図

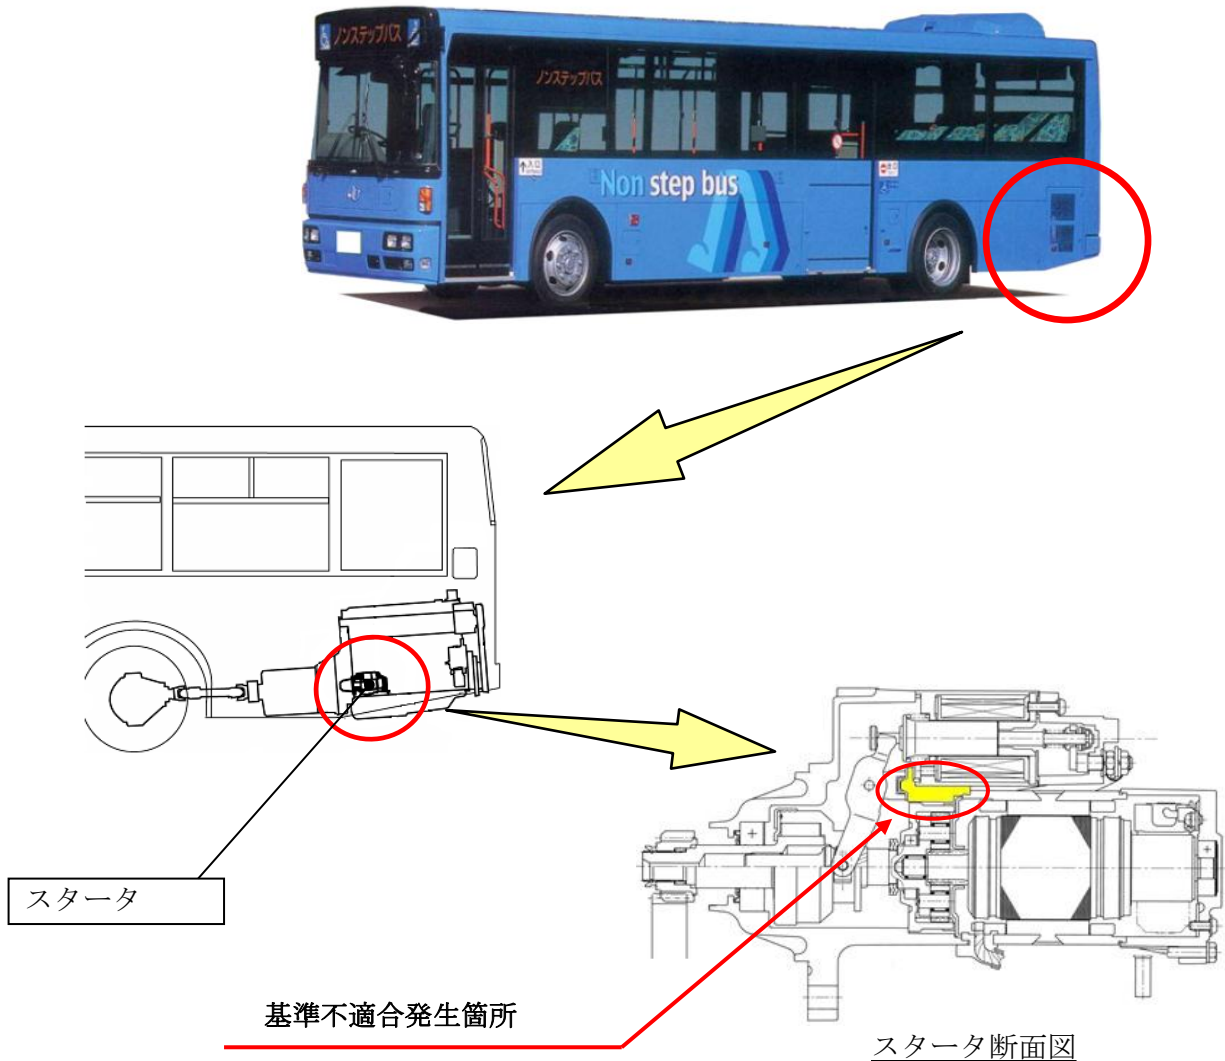
アイドリング・ストップ&スタート・システム(以下ISS)を搭載した路線バスにおいて、スタータに使用されているゴム部品の材質が不適切であること、及びフライホイールリングギヤの摩耗に対する余裕が不足しているため、ISSによるエンジンの始動を頻繁に行うと、当該リングギヤが早期に摩耗するものがある。そのため、そのままの状態で使用を続けると、スタータの空転が発生し、最悪の場合、エンジンが始動不能となるおそれがある。

全車両、スタータを対策品に交換すると共にフライホイールリングギヤの摩耗状況を点検し、使用限度を超えていた場合は新品のフライホイールリングギヤに交換する。
また、ISSの制御プログラムをフライホイールリングギヤの摩耗対策品に書き換える。

識別：車両左後方フレーム部のスタータ アースポイント部に黄色ペイントを塗布する。
