改善箇所説明図

不 具 合 発 生 箇 所

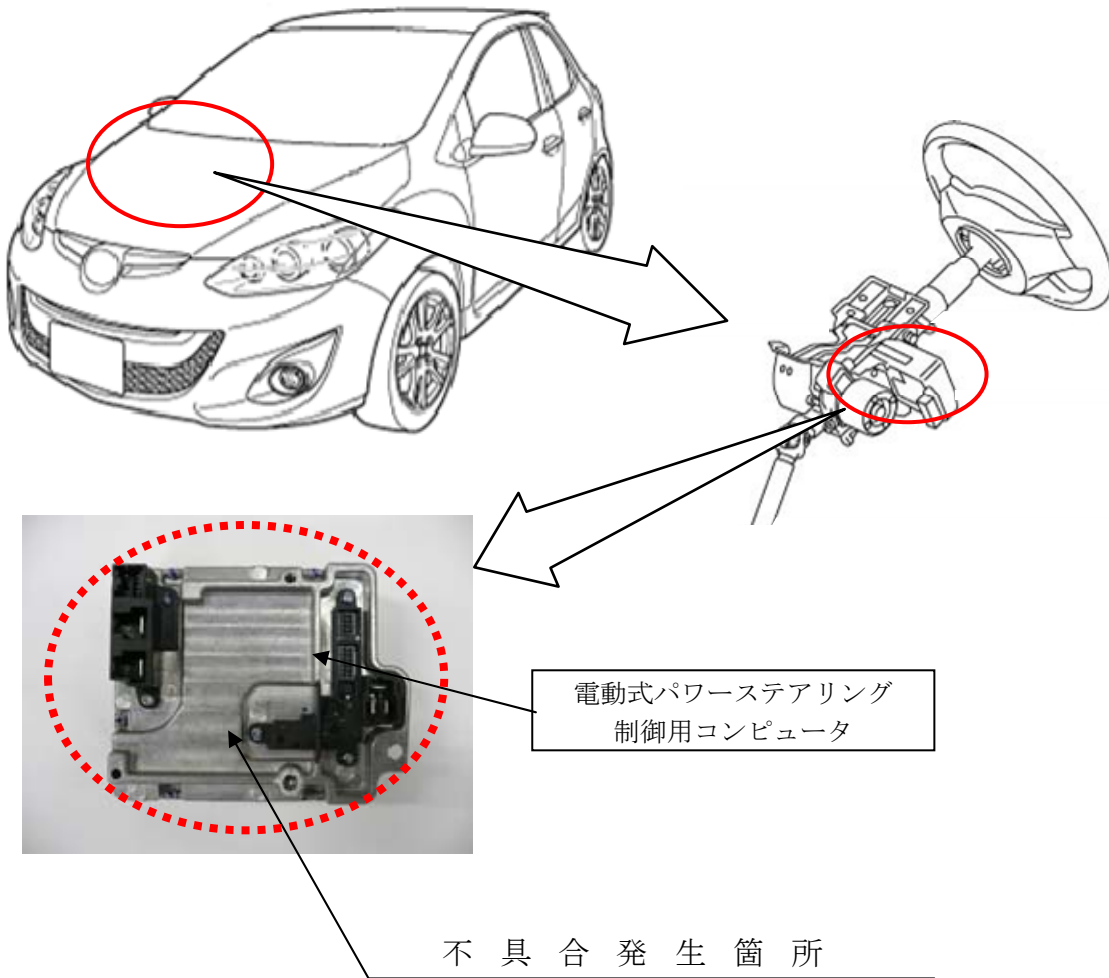
電動式パワーステアリング
制御用コンピュータ

アイドリングストップ（i-stop）仕様車において、電動式パワーステアリング制御用コンピュータのプログラムが不適切なため、アイドリングストップ状態からエンジンが自動で再始動した後に、まれにパワステ機能が作動しないことがあり、ハンドル操作力が増大するおそれがある。

全車両、電動式パワーステアリング制御用コンピュータのプログラムを書き換える。
若しくは、当該制御用コンピュータを対策品に交換する。

識別：ステアリングコラムのラベルに黄ペンを塗布する。
