改善箇所説明図

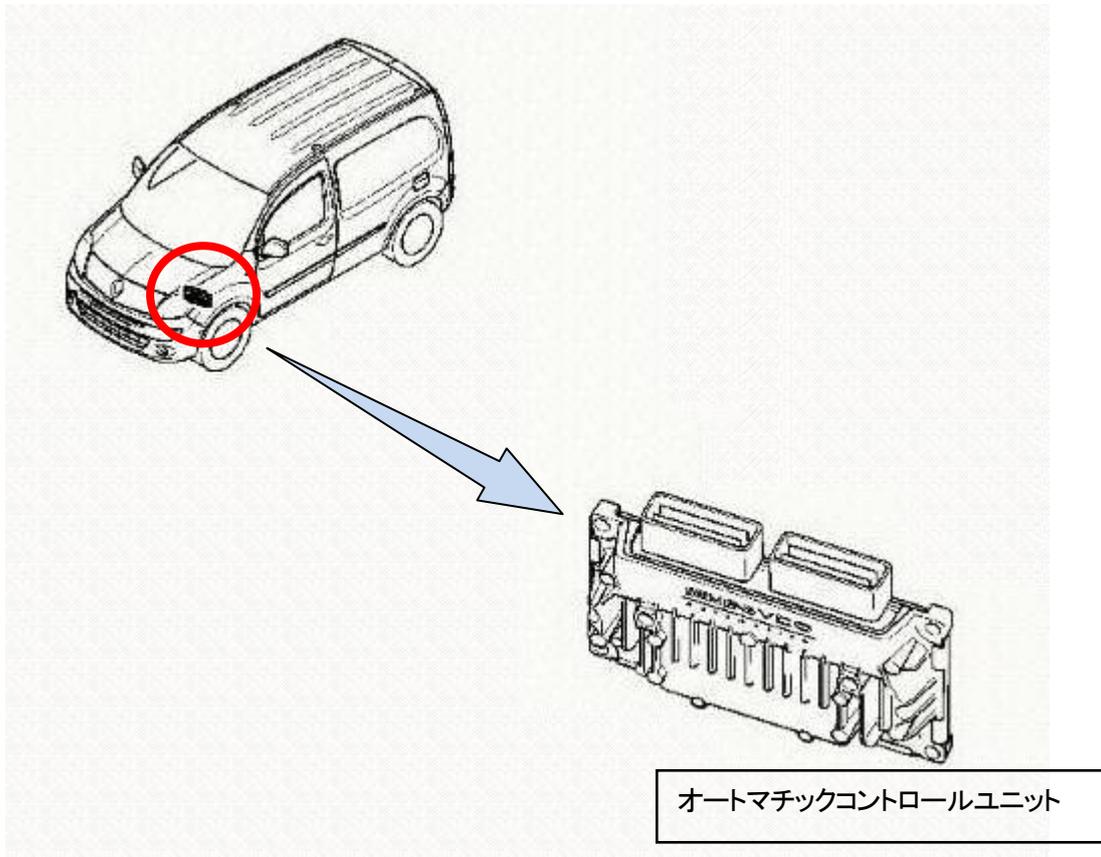
オートマチックコントロールユニットの変速を制御するプログラムが不適切なため、極低速時の1速から2速への変速の際に、必要以上にエンジンの出力トルクが抑制され、エンジンが停止するおそれがある。

注: は不具合部品を示す。

全車両、対策されたプログラムに変更する。
