改善箇所説明図

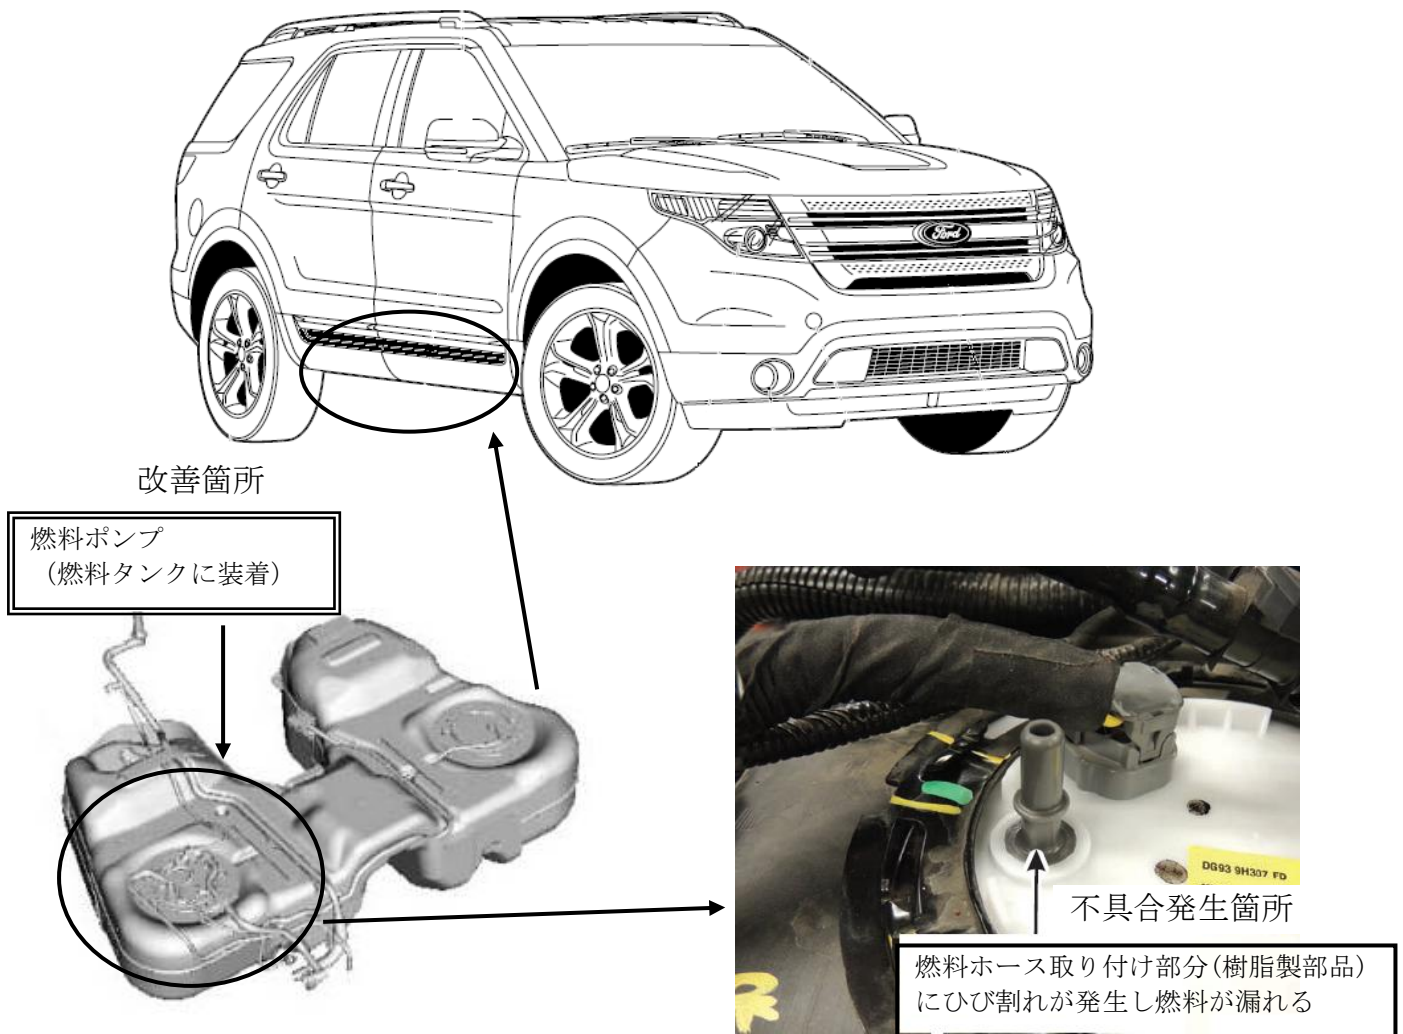
燃料ポンプの燃料ホース取り付け部分において、樹脂部品の材質が不適切なため、燃料との接触面に微細なひび割れが発生する。ひび割れが拡大すると、燃料漏れにより燃料臭がしたり、エンジンへの供給量が低下する。最悪の場合、走行中のエンジンストールや火災が発生するおそれがある。

- ・ 対策品の燃料ポンプの準備に時間を要する事から、対象となる全てのお客様に対し、リコール実施のお知らせと注意喚起のダイレクトメール（第1信）を送信する。
- ・ 対策品の準備が整い次第、改めて、改善作業を実施する旨のダイレクトメール（第2信）を送信し、燃料ポンプを対策品に交換する。

識別：フロントドア右側のヒンジブラケット上側ボルトに黄色いペイントを塗布する。
