## 改善箇所説明図

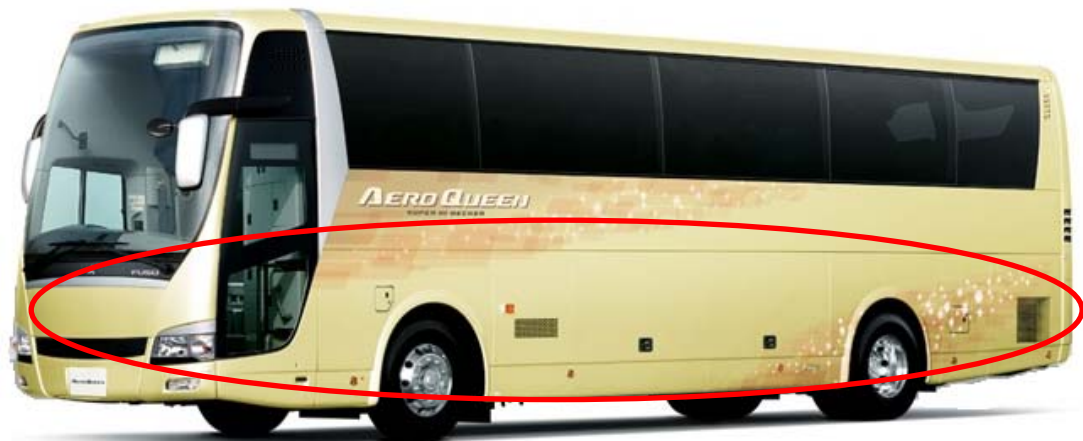
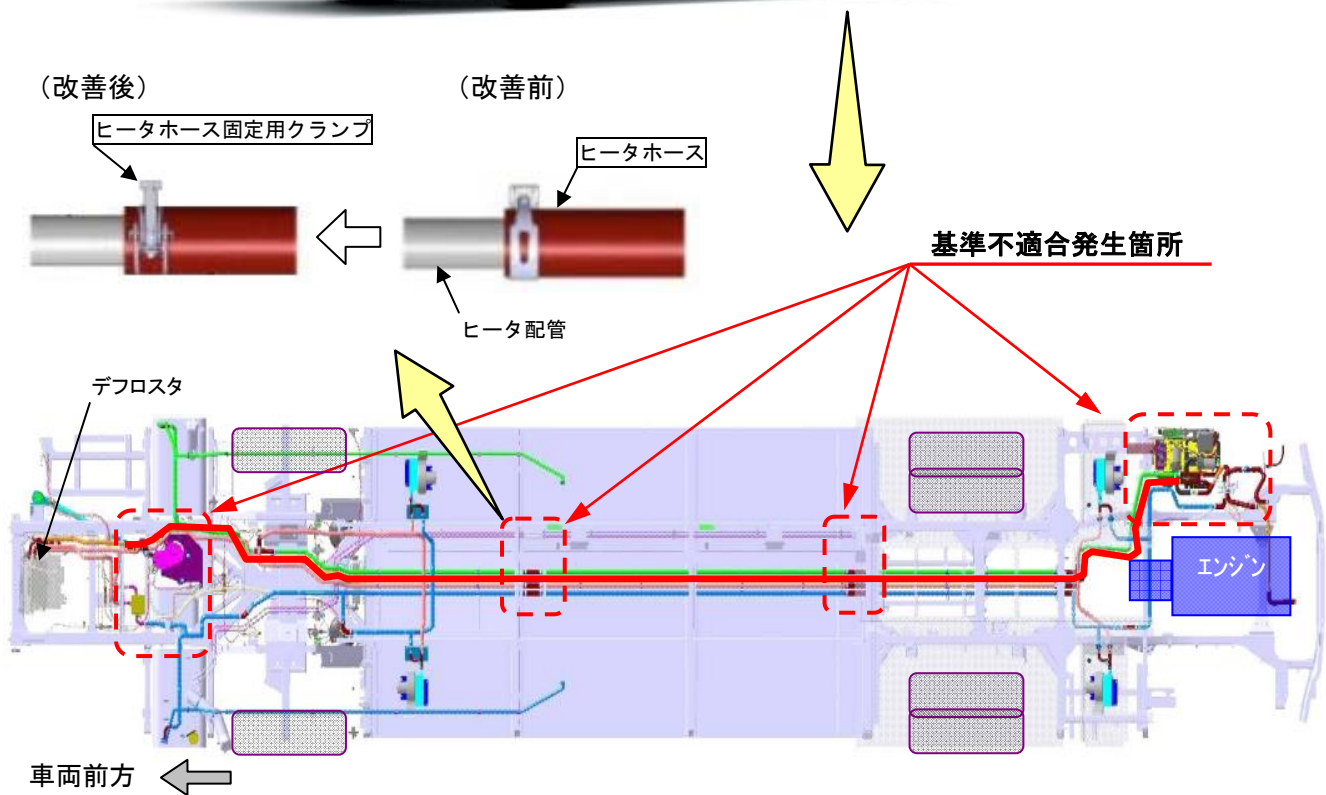
大型バスにおいて、ヒータホース固定用クランプの締結力が不足しているため、ヒータホースの内部を流れる冷却水がホース端部より浸入し、その冷却水によってホースの補強糸が分解されるものがある。そのため、そのままの状態で使用を続けると、ホースの強度が不足し、内部を流れる冷却水の圧力に耐えきれず、ホースが破損して冷却水が漏れ、デフロスタの機能が低下して前面ガラス直前の視野を確保できないおそれがある。

全車両、ヒータホース固定用クランプの締結力が不足している箇所のヒータホースと固定用クランプを対策品に交換する。

識別：作業完了車には、車両左後方点検リッド裏の位置に「HB139」の文字が記載された白黄色のシールを貼付ける
