不具合箇所説明図

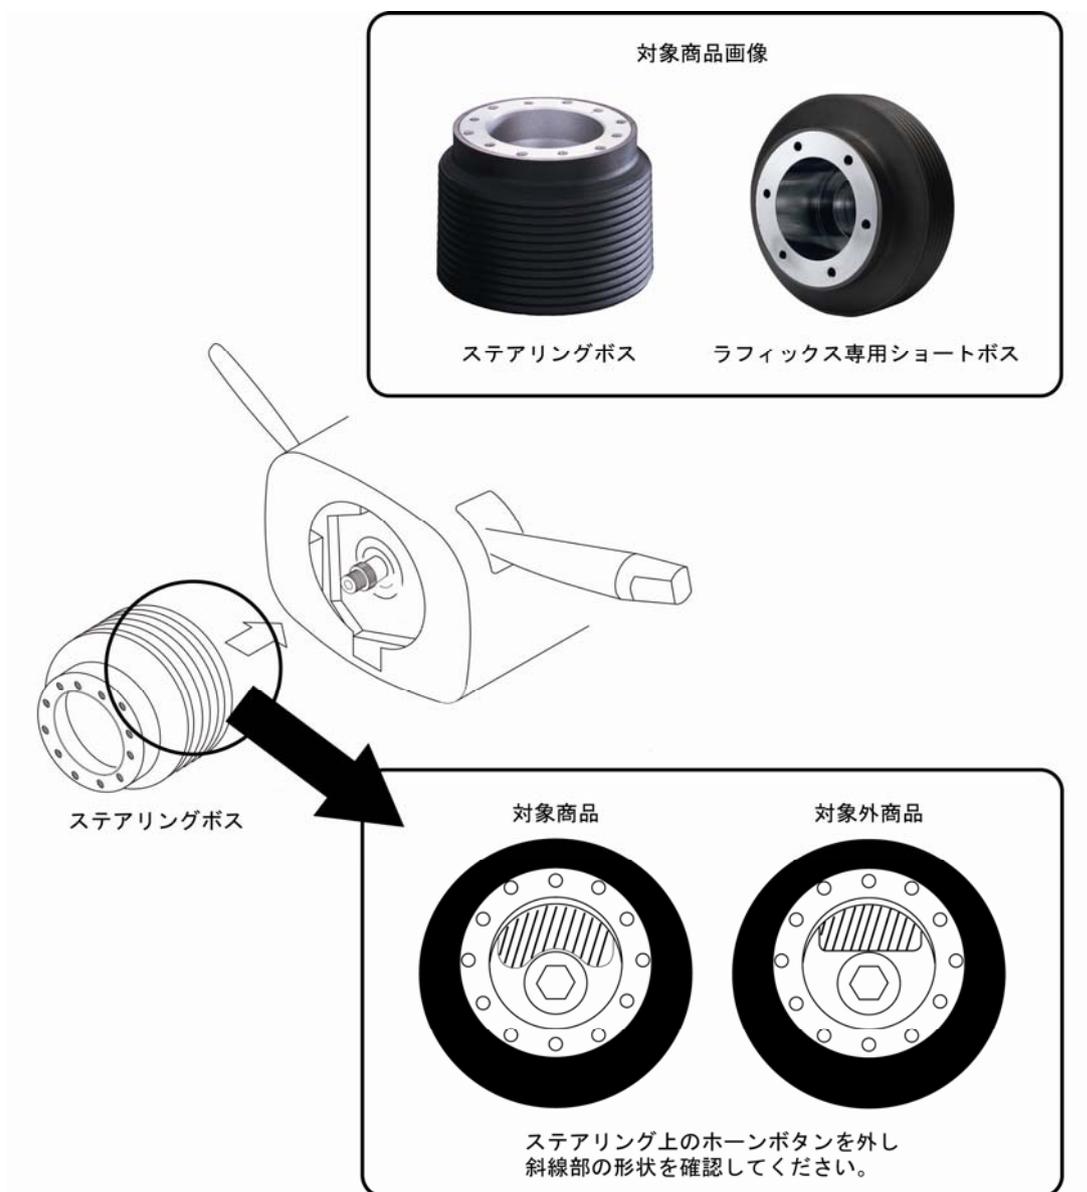
不適合発生箇所

後付け部品として販売したステアリングボス（品番 920・921）及びラフィックス専用ショートボス（品番 920S）において、他品番部品と一部共用化のため形状変更した部分が、変更前部品より強度が落ちたため、車両の乗り降り時やサーキット走行などで大きな荷重が繰り返しかかると、ボス底部に亀裂が発生し、最悪の場合、ボス底部の破断によりステアリングホイールが脱落してステアリング操作ができなくなるおそれがある。

当該品番装着車両の部品形状を確認し、対象部品だった場合は対策品と交換する。
