改善箇所説明図

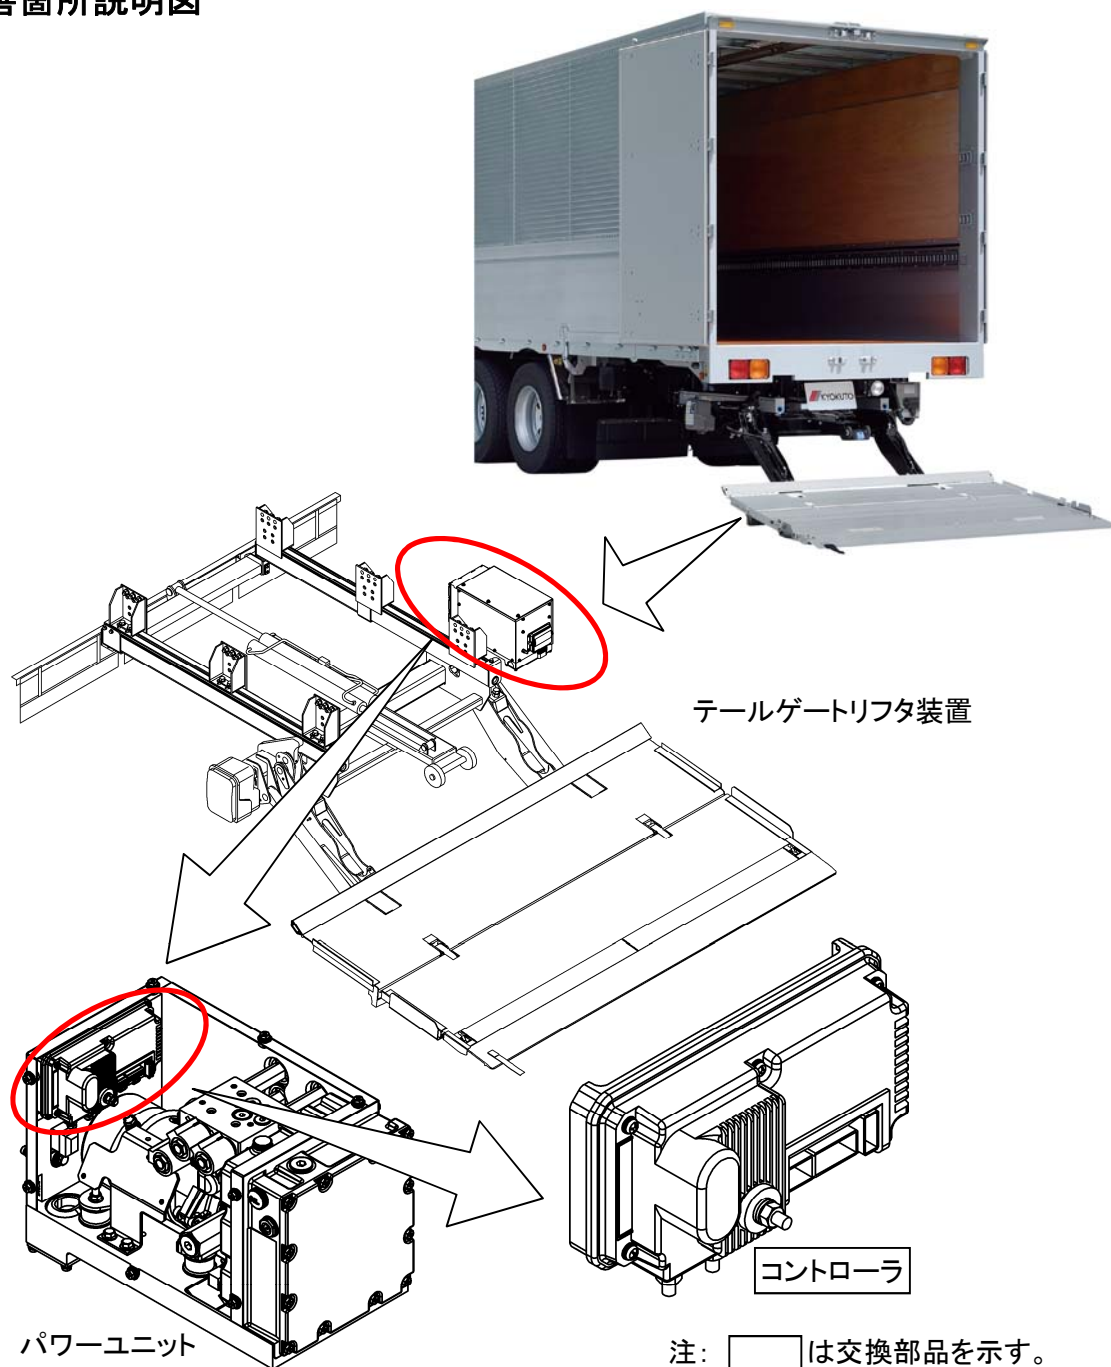
床下格納型テールゲートリフタにおいて、パワーユニットコントローラの制御プログラムが不適切なため、特定の条件下(テールゲートリフタのメインスイッチを入れたままプラットホームを展開した状態で1時間以上経過)でプラットホームを上昇させる操作を行った場合、プラットホームが上昇せず、1秒間(約120mm)ボデー側に引き込む動作をして停止する場合があります。その状態から更にプラットホームの上昇操作を行うと、引き込んだ状態のまま上昇し、プラットホームがボデー後部と干渉することで、干渉部位が損傷し、最悪の場合、車両後面の灯火器が損傷するおそれがある。

パワーユニットコントローラを対策品に交換する。
