改善箇所説明図

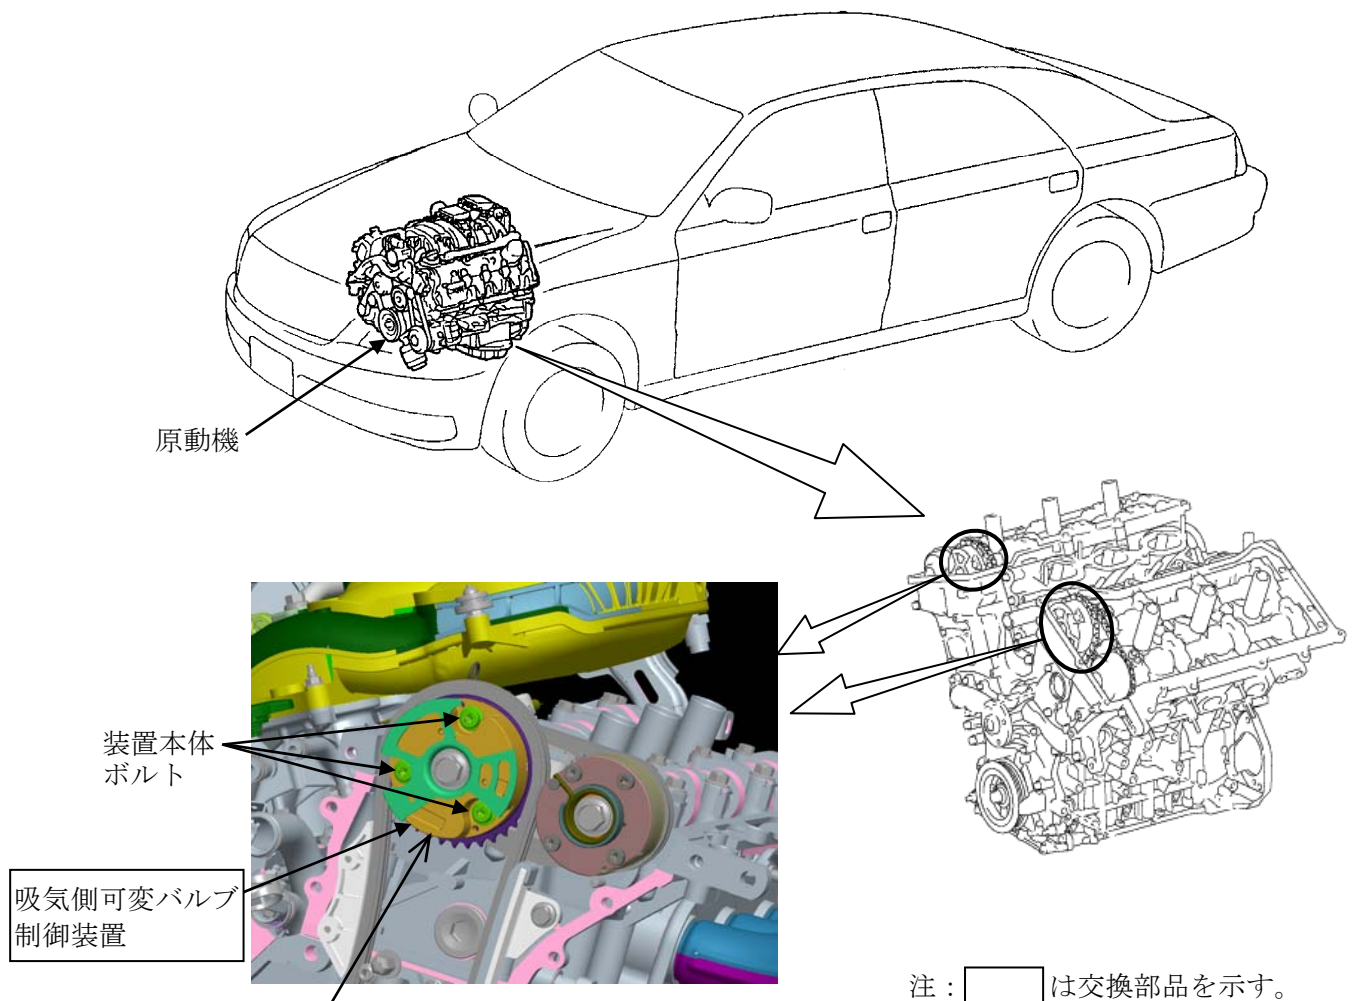
基準不適合発生箇所

原動機の吸気側可変バルブ制御装置において、冷間始動直後まれに当該装置内に発生する大きな衝撃力により、装置本体を組み付けているボルトが緩むことがある。このため、吸気バルブの制御ができなくなってエンストするおそれがある。

全車両、吸気側可変バルブ制御装置を対策品と交換する。

改善済車両には車台番号打刻位置の車台番号下4桁目の下に黄色ペイントを塗布する。
