改善箇所説明図

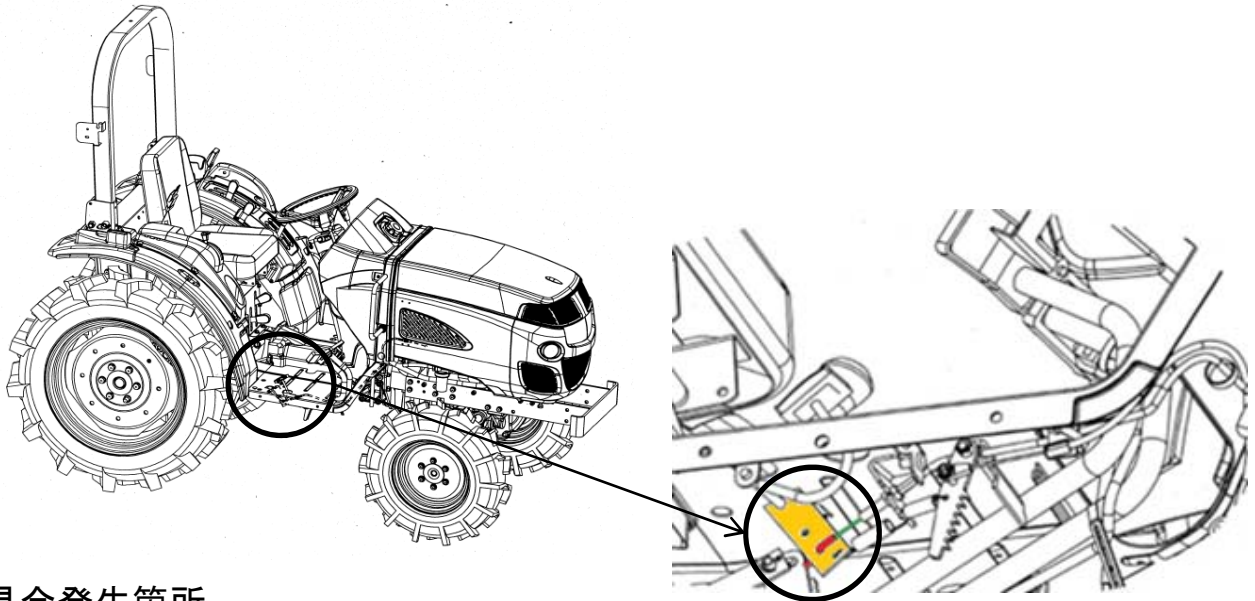
不具合発生箇所

農耕トラクタのアクセルペダルワイヤーのフックエンドにおいて、フックエンドの曲げ角度の製造バラツキにより、ハンドアクセルレバー使用時にアクセルペダルを踏み込むと、アクセルペダルのワイヤーフックエンドがペダルリンクの穴に入り込むことでアクセルワイヤが引っ張られた状態となるおそれがある。そのため、不具合発生時は、アクセルペダル及びハンドアクセルレバーを戻してもエンジン回転数がアイドリング回転数まで下がらない。

全車両、アクセルペダルリンクの穴にフックエンドが入り込まないように、フットアクセルワイヤーのフックエンドに熱収縮チューブを装着する。
