平成 25 年 9 月 20 日

水管理・国土保全局

**水管理・国土保全局所管施設(河川・ダム・砂防)の集中点検の結果について**

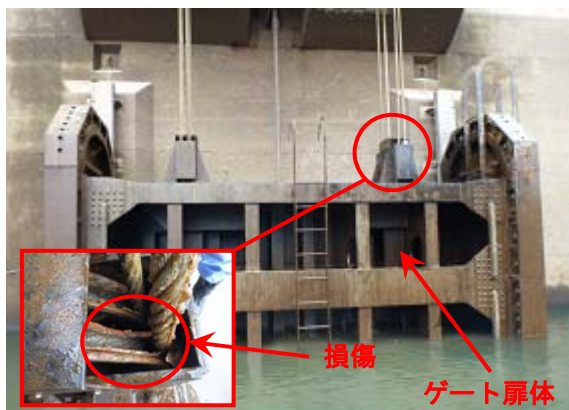
ゲート設備：シーブ（ロープ車）の損傷

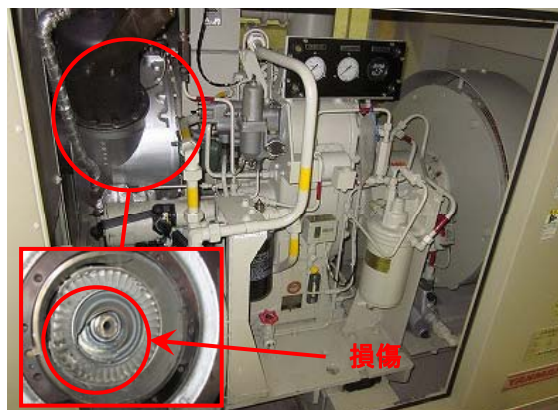
予備電源設備：タービンノズルの損傷

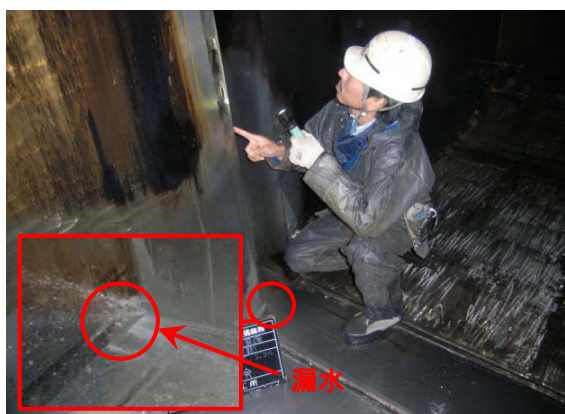
ゲート設備：扉体水密部からの漏水

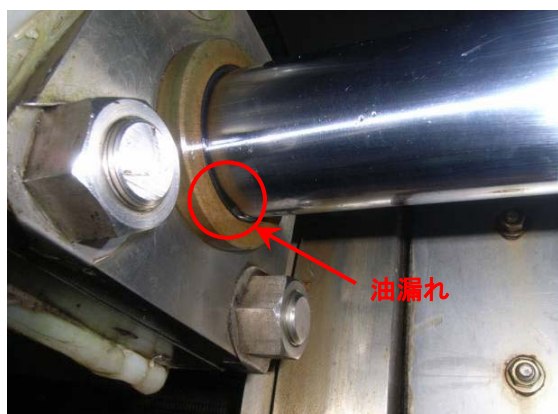
ゲート設備：油圧シリンダからの油漏れ

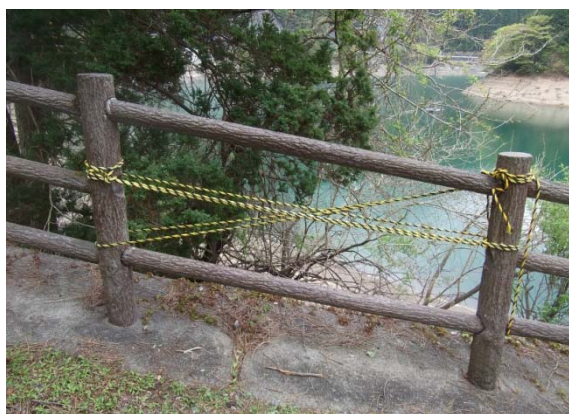
防護柵の欠損

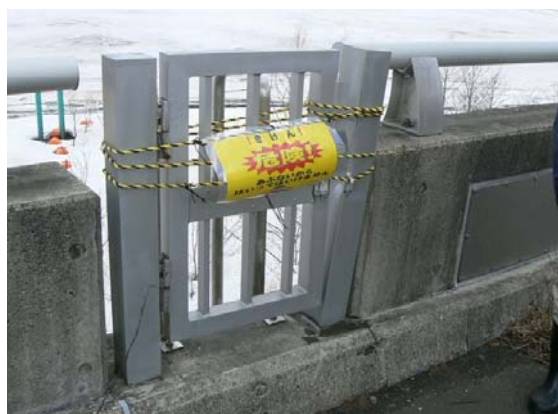
ダム天端進入扉の破損

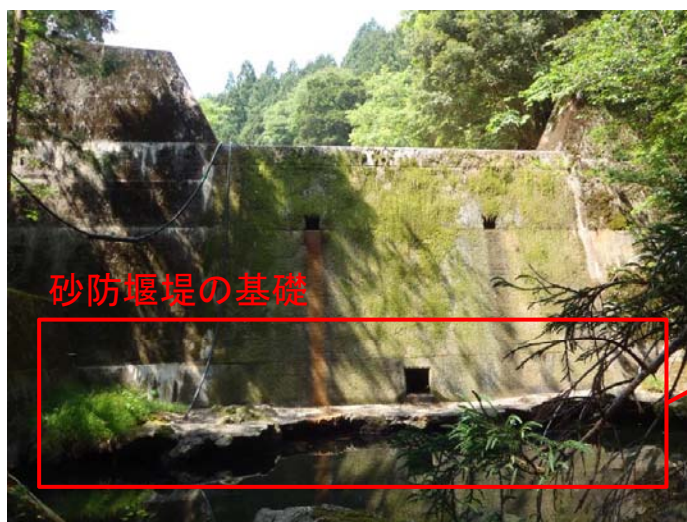
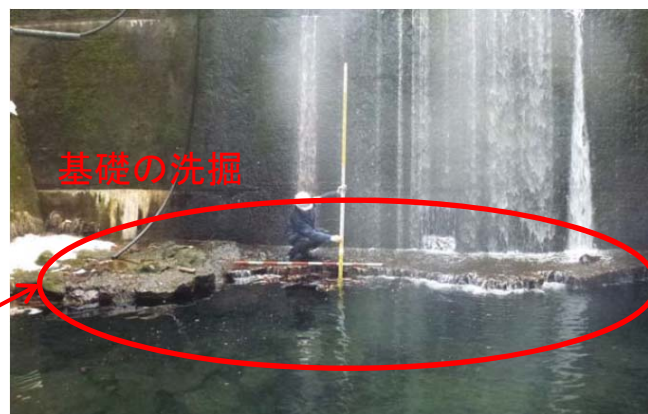
### ①基礎の洗掘

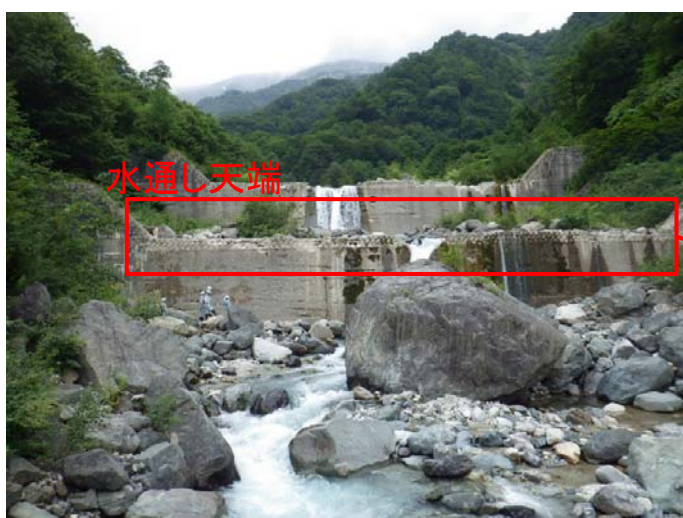
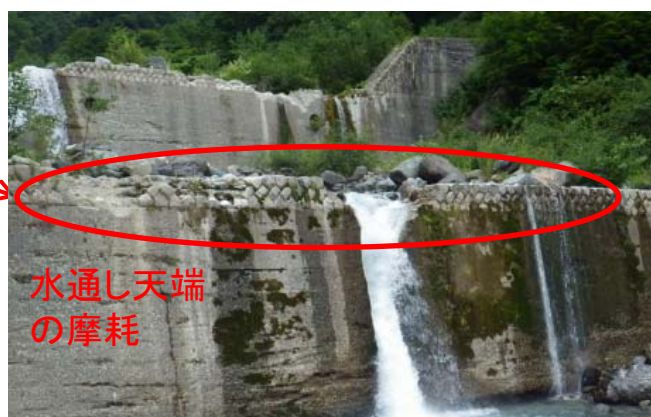
### ②水通し天端の摩耗
