改善箇所説明図

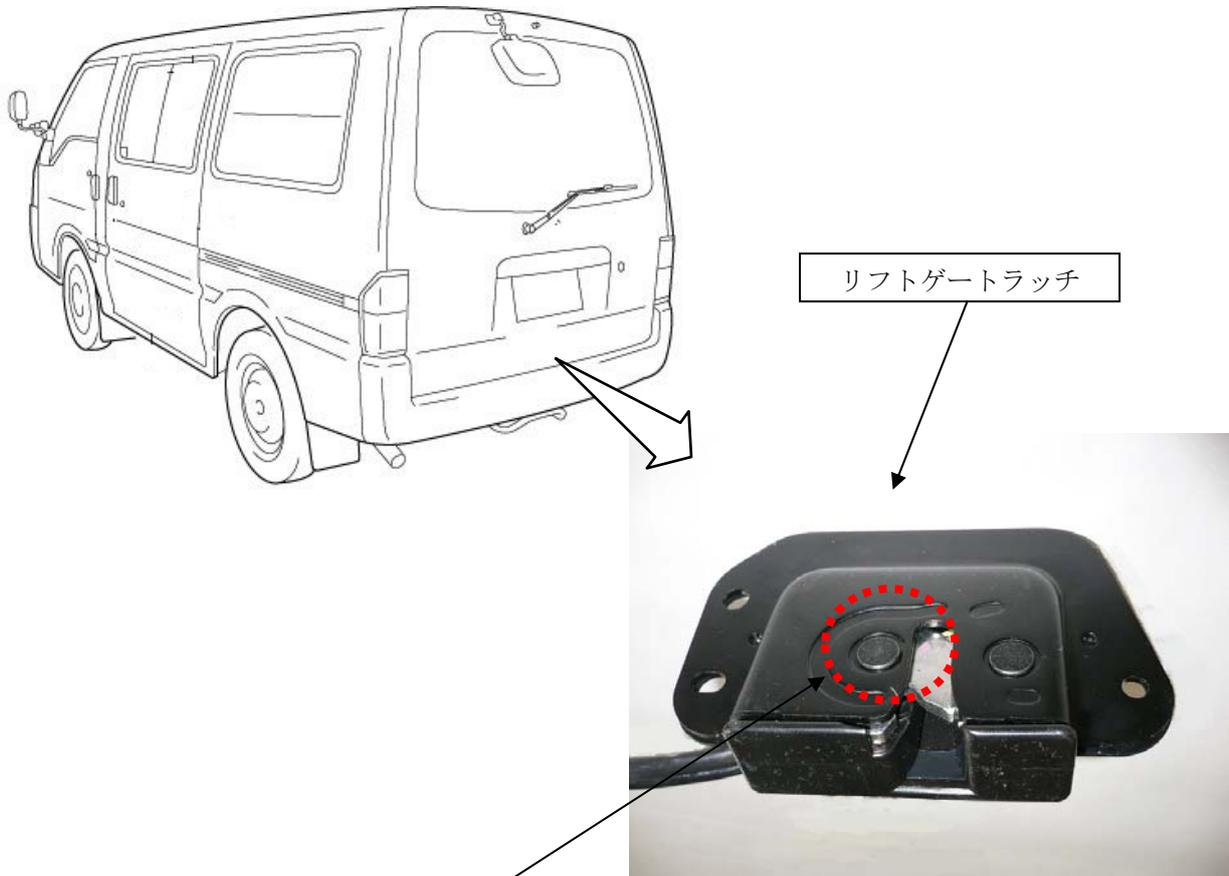
基準不適合発生箇所

リフトゲートのラッチにおいて、製造不良により当該ラッチ内部の部品寸法が不適切なため、ロック機構が正常に作動せず、リフトゲートが完全にロックしないことがある。そのため、最悪の場合、走行中にリフトゲートが開くおそれがある。

全車両、リフトゲートラッチを良品に交換する。

識別：リフトゲートラッチに黄ペンを塗布する。
