改善箇所説明図

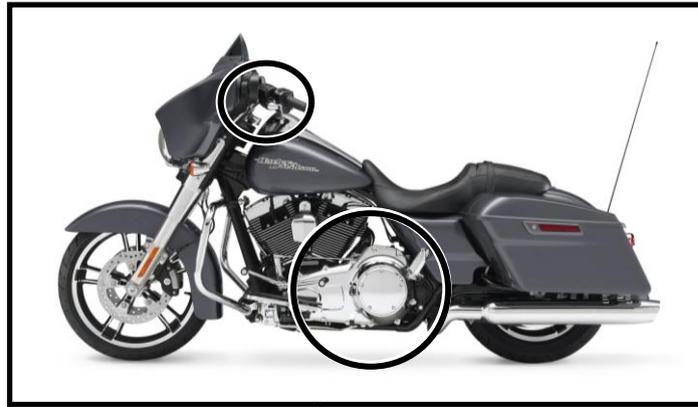
誤部品使用箇所 クラッチ

対策前

クラッチプレート
(点検・交換部品)

対策後

基準不適合発生箇所

- ① 油圧式クラッチにおいて、マスターシリンダーの設計が不適切なため、気泡の入りやすい構造になっている。また、誤品のクラッチプレートを取り付けたものがあるため、クラッチが切れにくくなり、変速できずに、最悪の場合、減速時に転倒したりエンストするおそれがある。
- ② 油圧式クラッチにおいて、誤品のクラッチプレートを取り付けたものがあるため、クラッチが切れにくくなり、変速できずに、最悪の場合、減速時に転倒したりエンストするおそれがある。

①分解し内部部品を対策品に交換

①②確認後、正規品に交換

- ① マスターシリンダーの内部部品を対策部品に交換後、クラッチプレートを点検して、誤品が取り付けられている場合には、正規品と交換する。
- ② クラッチプレートを点検して、誤品が取り付けられている場合には、正規品と交換する。
