②改善箇所説明図  
(ステアリング切替不良)

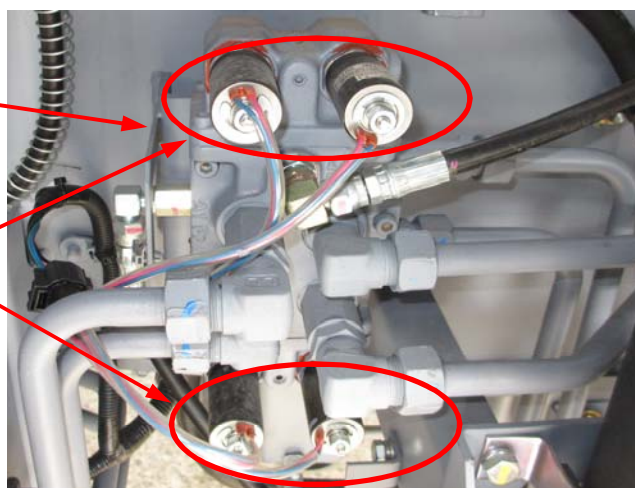
改善前

ステアリング切替バルブ

不具合発生箇所

特殊操舵モードを備える車両において、かじ取り方式を切り換えるステアリング切替バルブの油圧配管内の微小異物がバルブ内部に入り、バルブ内部のスプールの動きがしぶくなることもある。そのままの状態で使用を続けると、切替バルブが作動しなくなり、かじ取り方式を特殊操舵モードで使用した後にノーマル操舵モードに戻そうとしても戻らず、タイヤが切れなくなるある。

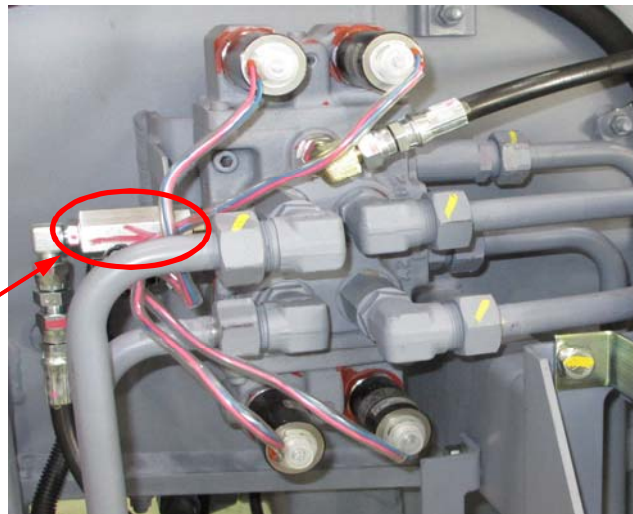
改善後

高精細フィルタの追加

全車両、ステアリング切替バルブへの微小異物の侵入を防止するための高精細フィルタを追加する対策を行う。
