改善箇所説明図

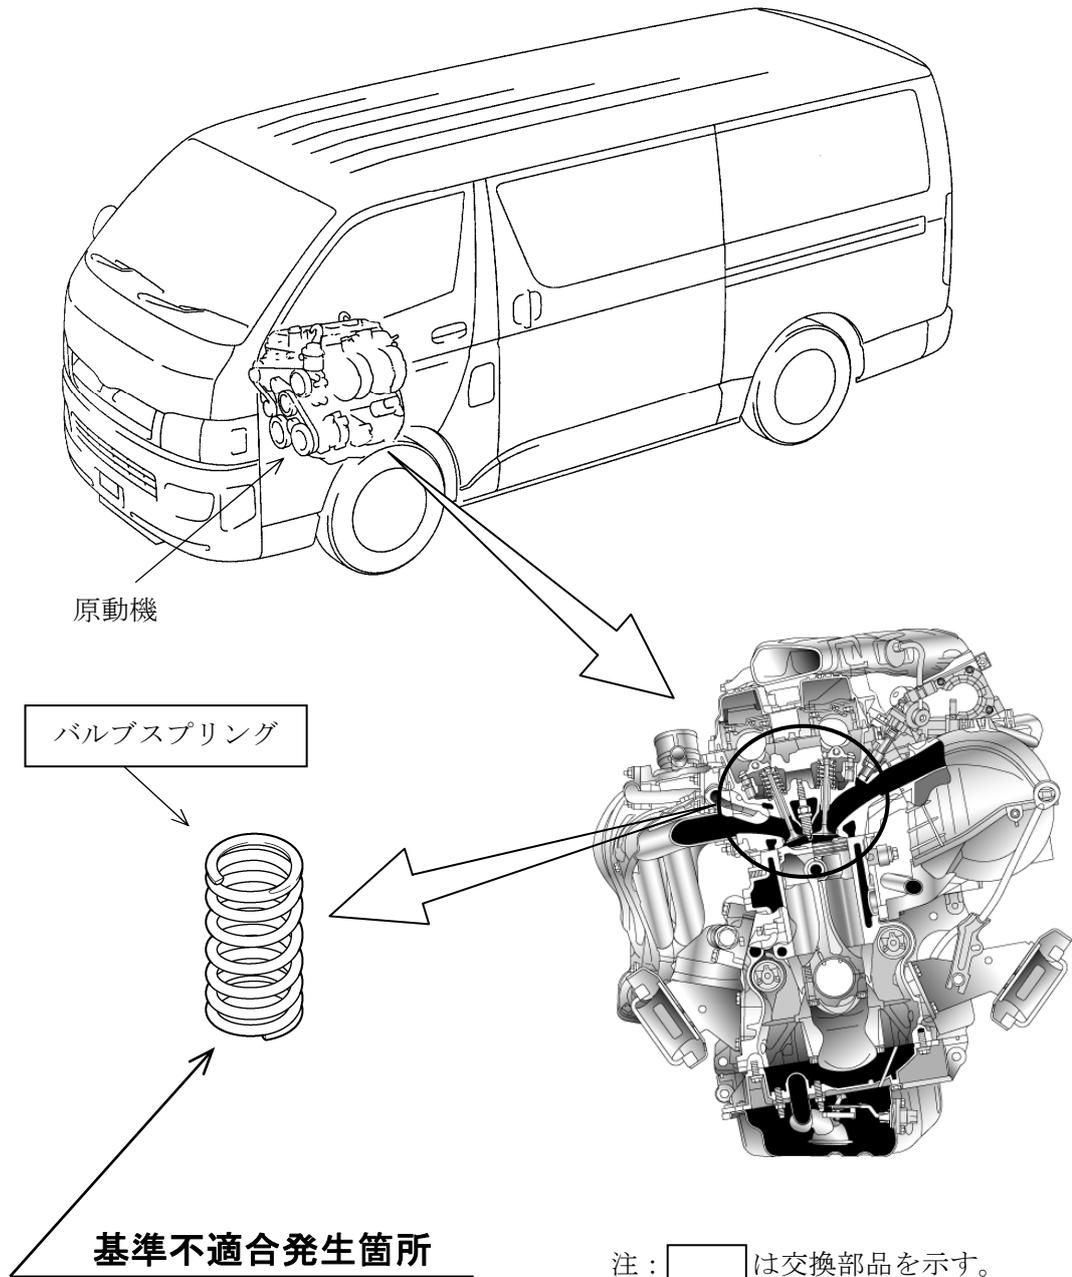
エンジンのバルブスプリングにおいて、表面処理工程の管理が不適切なため、スプリング表面が腐食しているものがある。そのため、使用過程で腐食部を起点にスプリングが折損してエンジン不調となり、走行中にエンジンが停止するおそれがある。

全車両、点検し、当該バルブスプリングを正規品に交換する。

改善済車両には車台番号打刻位置の右側に黄色ペイントを塗布する。
