改善箇所説明図

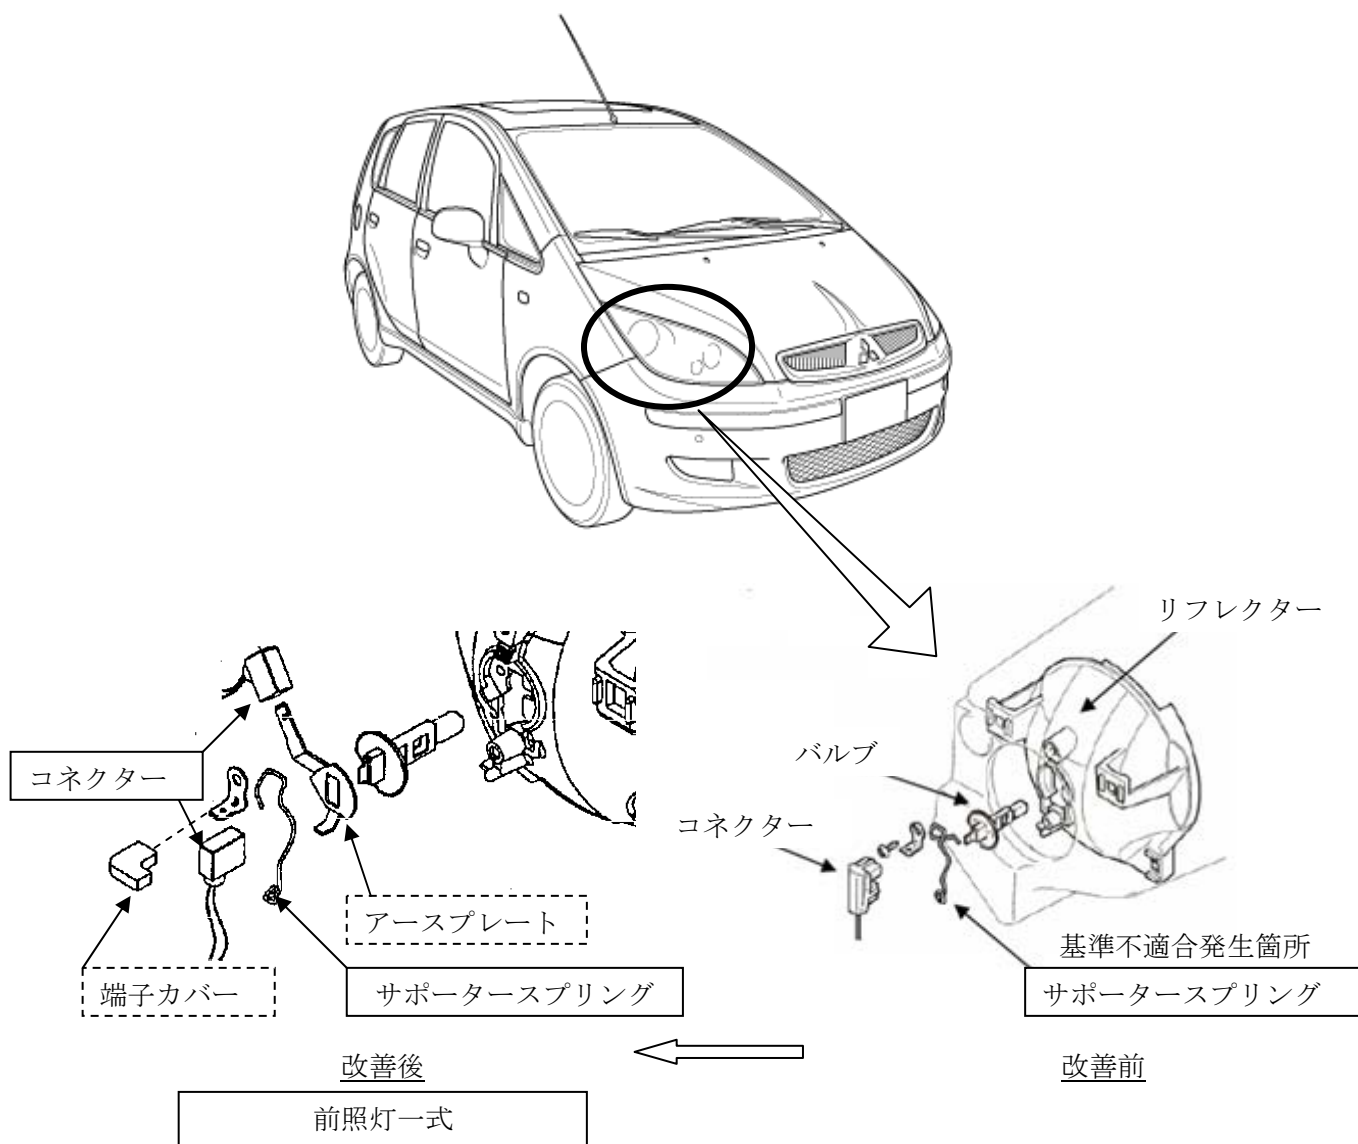
すれ違い用前照灯のアース回路の一部であるバルブ固定用サポーターズプリングが不適切なため、コネクター組み付けのばらつきや点灯熱による経年劣化により接点圧が不十分となり、振動等によりアース回路接点部でスパークが発生し接点部が発熱する場合があります。そのため、そのまま使用を続けると、サポーターズプリングが熱変形し、最悪の場合、すれ違い用前照灯が不灯となるおそれがある。

全車両、リフレクターのバルブ固定部を点検し、損傷が認められる場合は、前照灯一式をアースプレートを追加した対策品に交換する。バルブ固定部に損傷が無い場合は、アースプレート、および端子カバーを追加し、コネクター、およびサポーターズプリングを交換する。

また、アースプレート追加に伴い、取扱説明書の前照灯に関する箇所に改訂シールを貼付する。

識別：フロントエンドアッパーバーサイドの左右固定ボルト(2箇所)頭部に白または黄色のペイントを塗布する。
