改善箇所説明図

基準不適合発生箇所

改善の内容

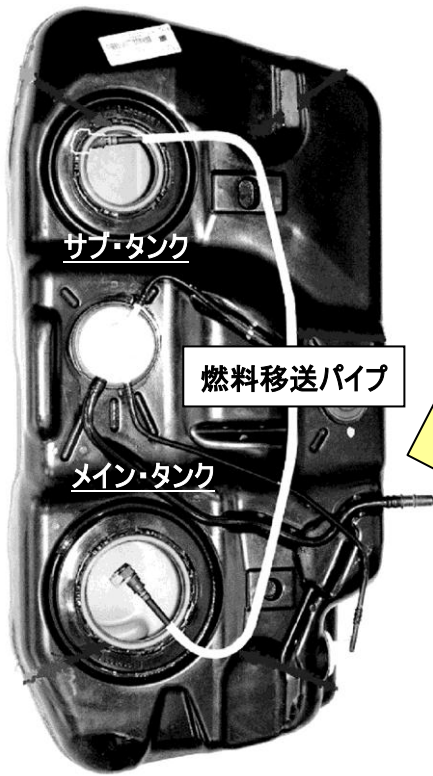
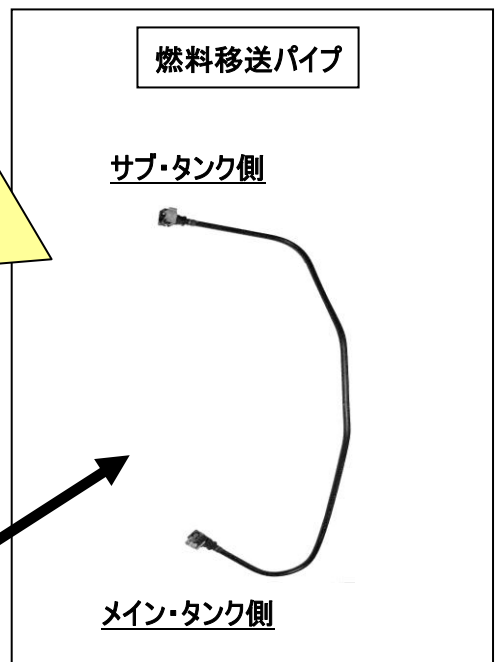
燃料タンク(鞍型)

燃料タンクにおいて、メイン・タンクとサブ・タンク間をつなぐ燃料移送パイプの形状が不適切なものがあるため、サブ・タンクの燃料がメイン・タンクに移送されないことがある。そのため、燃料の残量が表示されているにもかかわらず、メイン・タンクの燃料が枯渇状態となりエンジンが停止するおそれがある。

全車両、燃料移送パイプを対策品に交換する。

識別： 運転席シート・レールの後部外側固定ボルト頭部に黄色ペイントを塗布する。
