改善箇所説明図

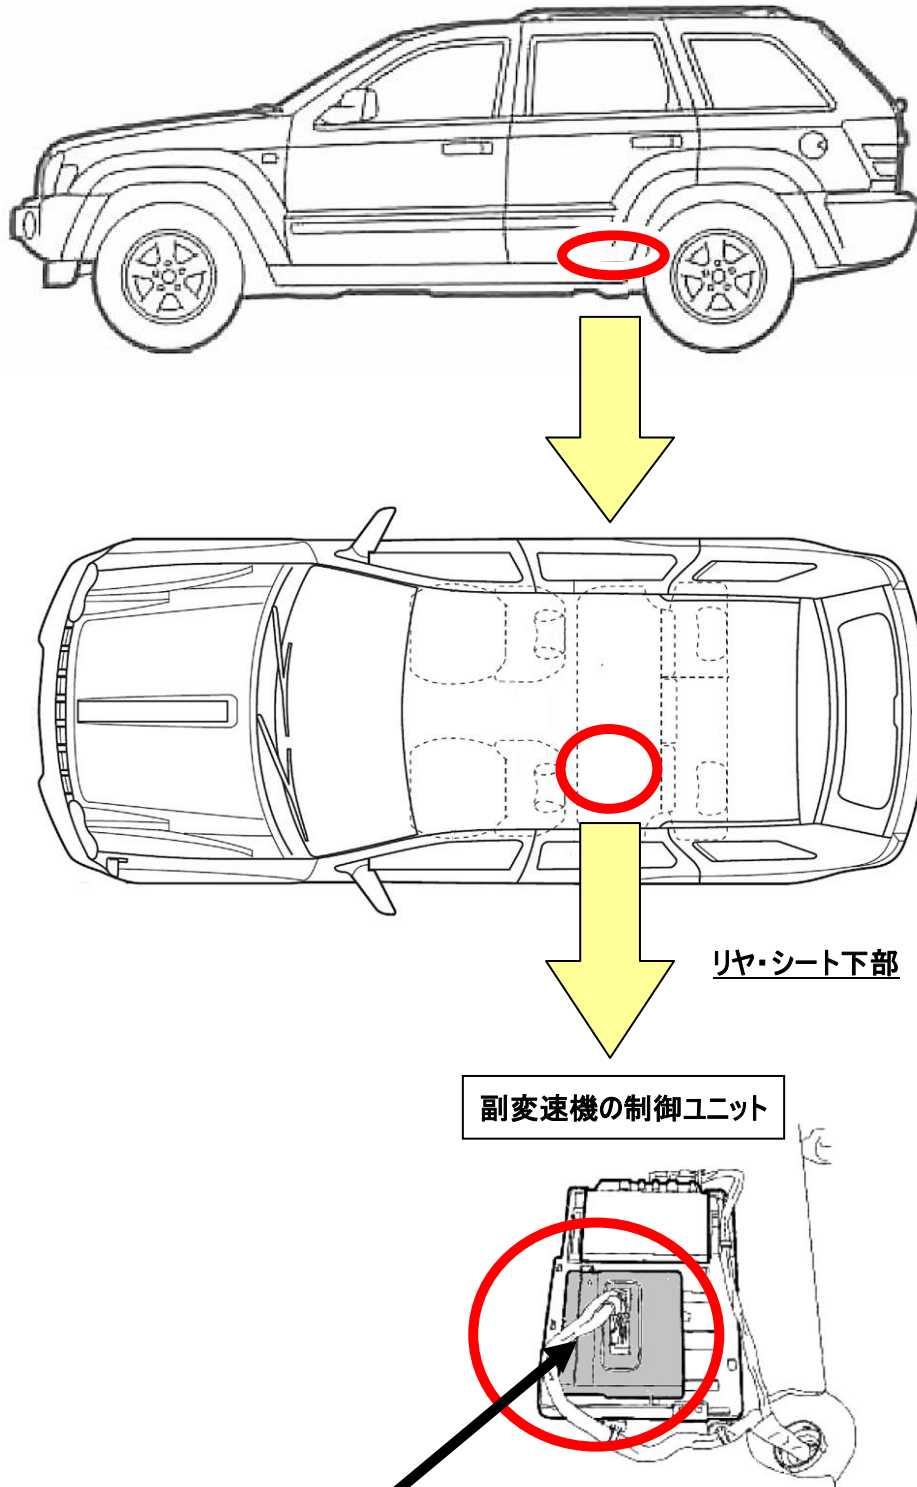
基準不適合発生箇所

副変速機の制御ユニットの制御プログラムが不適切なため、副変速機の内部構成部品が故障した場合に発せられることがある誤信号を駐車中に当該制御ユニットが受けると、意図しないシフトチェンジが行われるおそれがある。最悪の場合、ニュートラル・ポジションへシフトされ、車両が動き衝突に至るおそれがある。

全車両、副変速機の制御ユニットの制御プログラムを書き換える。

識別：運転席シート・レールの後部内側固定ボルト頭部に黄色ペイントを塗布する。
