改善箇所説明図

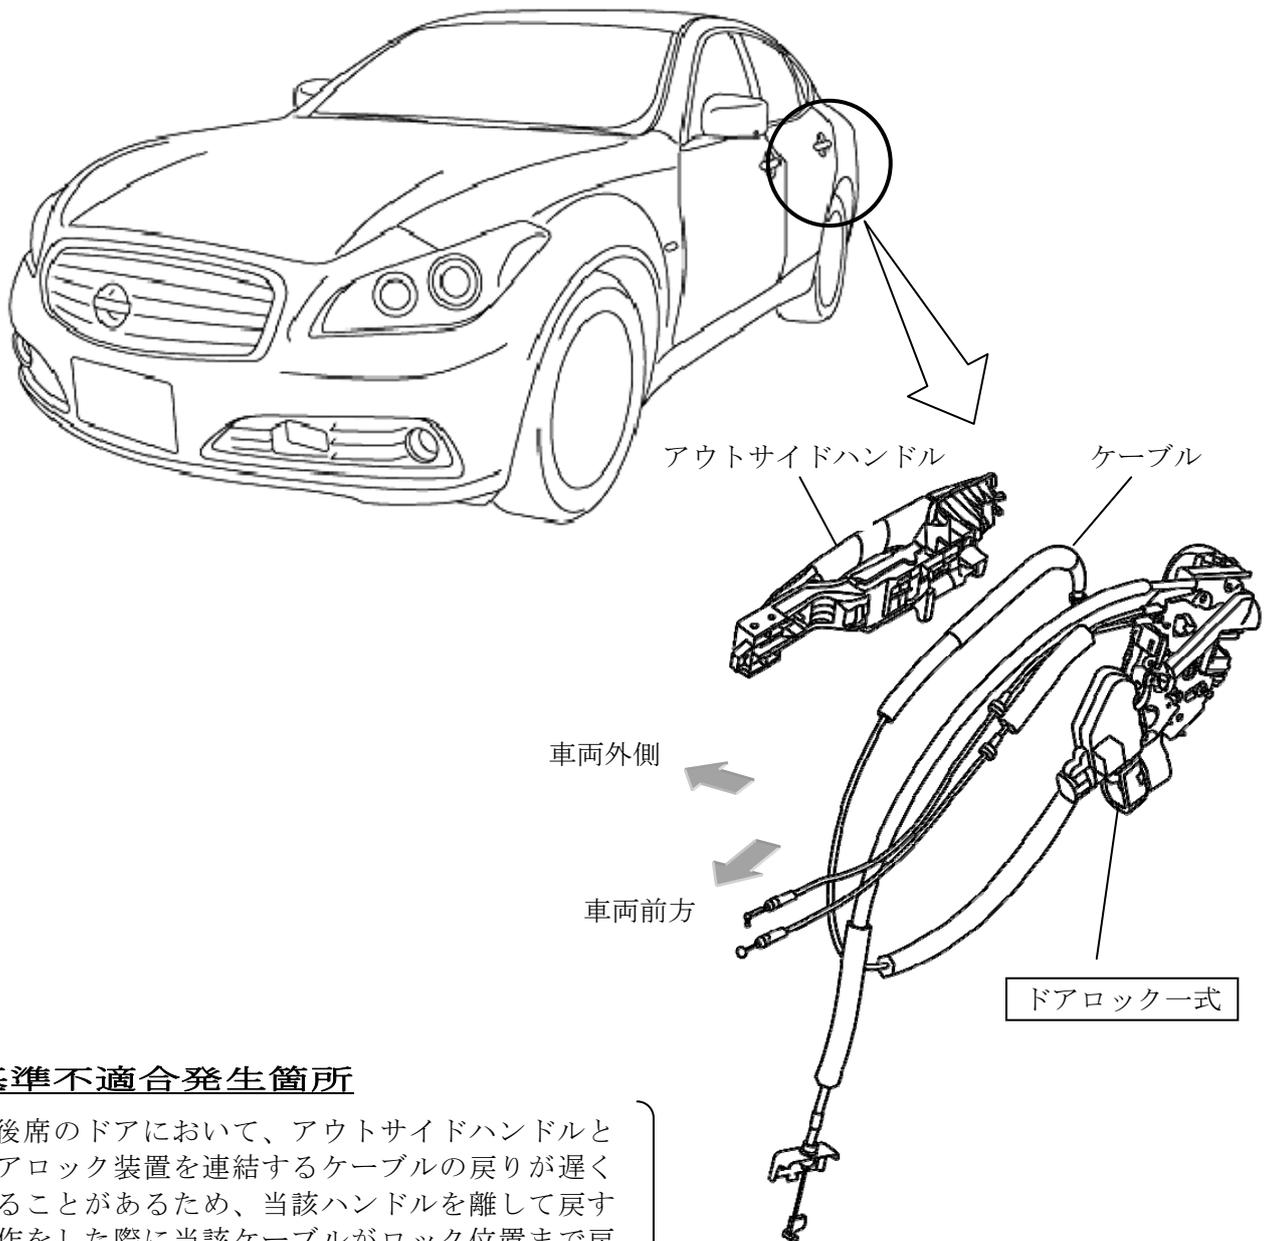
基準不適合発生箇所

後席のドアにおいて、アウトサイドハンドルとドアロック装置を連結するケーブルの戻りが遅くなることもあるため、当該ハンドルを離して戻す操作をした際に当該ケーブルがロック位置まで戻らないことがある。このため、ドアを閉じることができなくなり、最悪の場合、走行中にドアが開くおそれがある。

全車両、当該ドアロッカー式（左右）を対策品と交換する。

識別：銀色のシールをモデルナンバープレートの右横に貼り付ける。
