## 改善箇所説明図

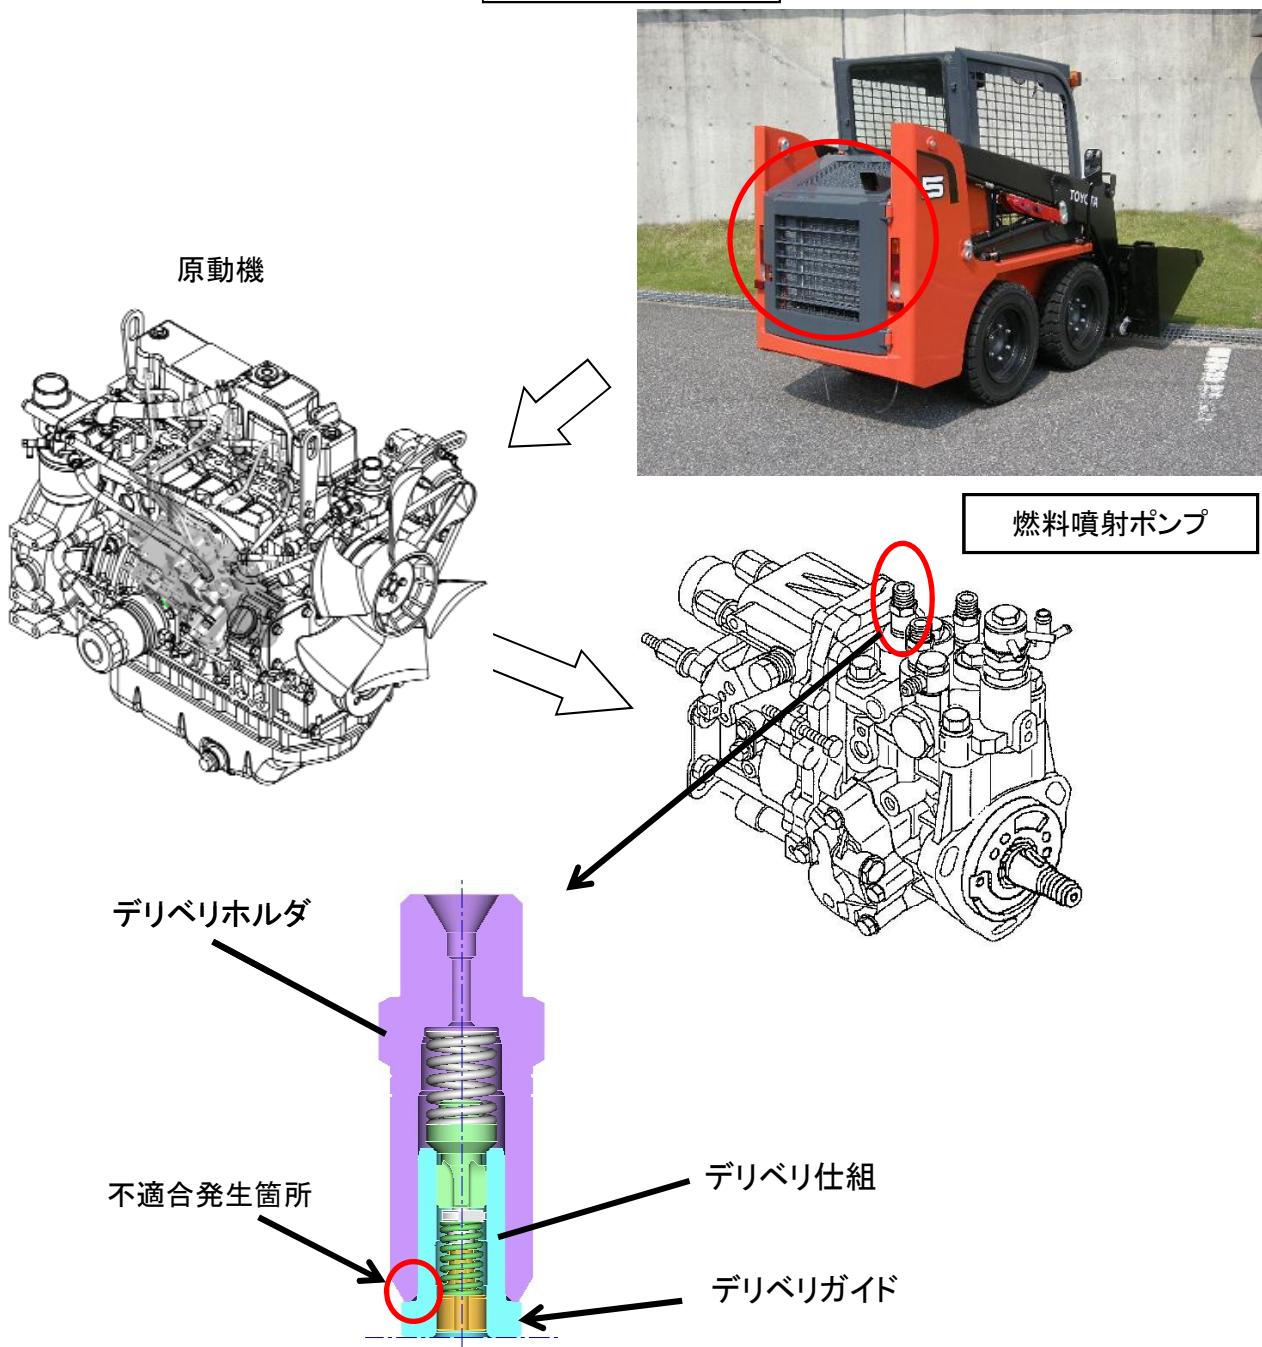
原動機の燃料噴射ポンプにおいて、デリベリホルダ内部のデリベリガイドの熱処理が不適切なため、シール部に初期亀裂が発生しているものがある。そのため、そのままの状態で使用を続けると、当該初期亀裂が進展し燃料洩れが発生するおそれがある。

□ 交換部品を示す。

良品のデリベリガイドを組込んだ燃料噴射ポンプと交換する。

燃料噴射ポンプハイドロリックヘッド取付ボルトに、緑色のペイントを塗布する。
