改善箇所説明図

小型トラック・バスの機械式自動変速機において、油圧回路部品(バルブボディ)製造時の内部洗浄が不適切なため、異物が回路内に残留しているものがある。そのため、クラッチ制御用油圧バルブの作動不良が生じて、変速ショック、変速不良等が発生し、最悪の場合、車両減速停止する際等にエンストしたり、ギヤ段のニュートラル固定により発進できなくなるおそれがある。

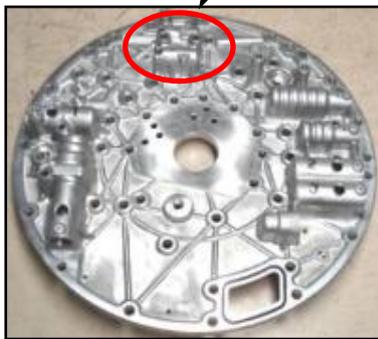
クラッチ制御用油圧バルブ

基準不適合発生箇所

全車両、油圧回路の洗浄を実施する。
