改善箇所説明図

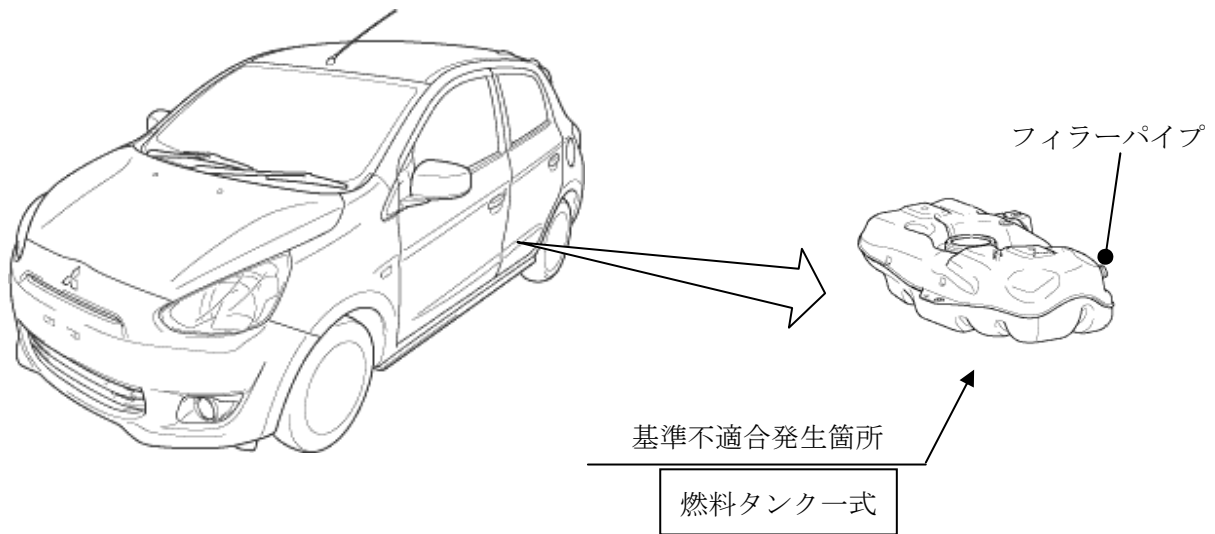
燃料タンクにおいて、フィルターパイプの溶着工程の温度管理が不適切なため、フィルターパイプ部の溶着強度が不十分なものがある。そのため、そのままの状態で使用を続けると、当該溶着部が剥がれ、燃料が漏れるおそれがある。

全車両、燃料タンクの製造ロットを確認し、該当するものは、燃料タンク一式を良品と交換する。

識別：燃料タンクのバーコード部に白または黄色ペイントを塗布する。
