# 改善箇所説明図

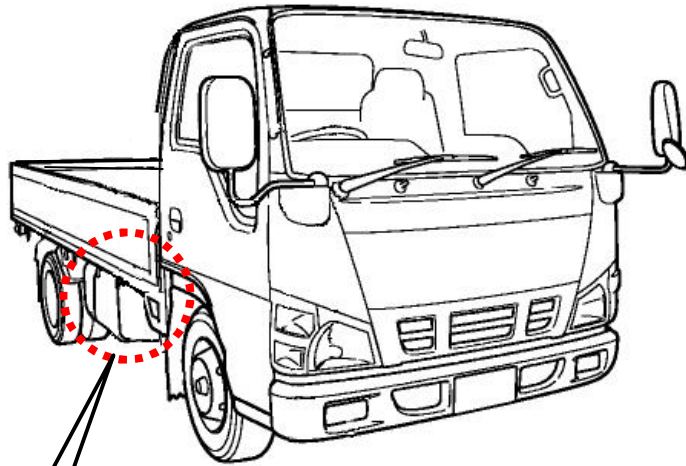
車両右側面図

トラックの燃料タンクにおいて、燃料タンクバンドを過大な締付けトルクで固定したため、当該タンク内部のバッフル板（燃料液面の揺動を抑止する仕切板）のスポット溶接部に過大な力が加わっているものがある。そのため、車両走行時の振動により、当該溶接部に亀裂が入り、そのままの状態で使用を続けると、最悪の場合、燃料が漏れるおそれがある。

全車両、燃料タンクバンドを改善品に交換するとともに、ナットを新品にし、ワッシャを追加し、対策の締付け方法にて締付ける。また、燃料タンクのバッフル板溶接部を点検し、スポット溶接部に亀裂が生じているものは、燃料タンクを新品に交換する。

識別：燃料タンク後部に黄色ペイントを塗布する。
