改善箇所説明図

(代表型式:KDP-1TZ1)

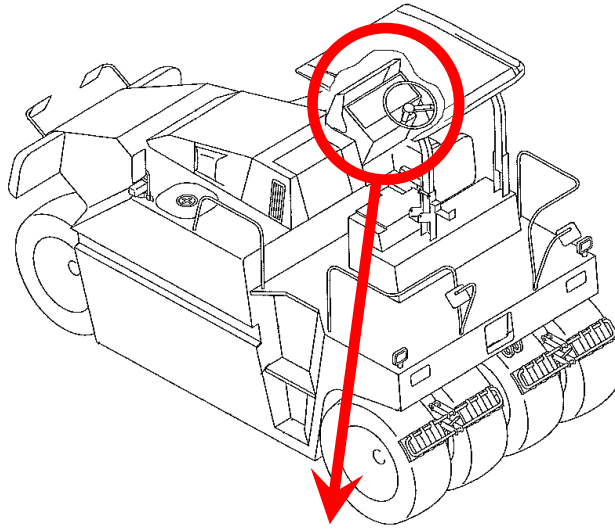
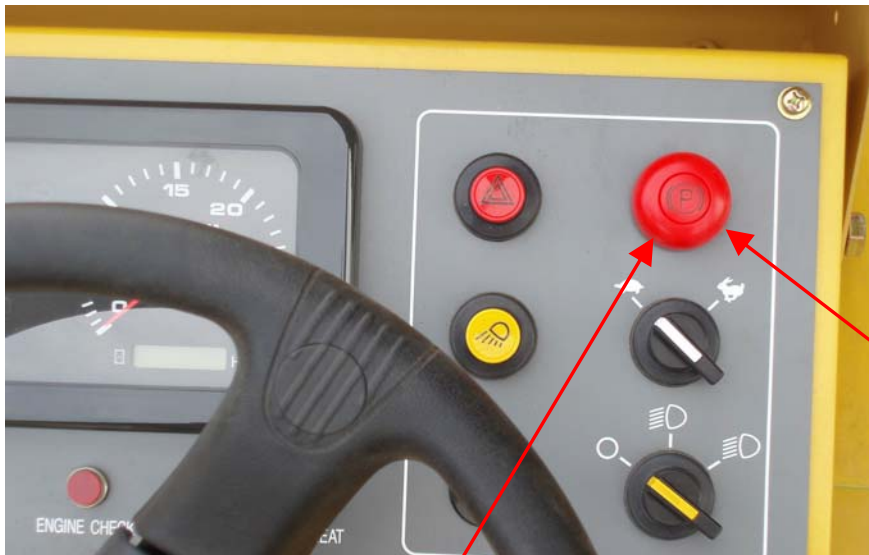
駐車ブレーキスイッチ

基準不適合発生箇所

押しボタン式の駐車ブレーキスイッチにおいて、当該スイッチの製造工程での加工が不適切なため、スイッチ内部の摺動部分の隙間が少ないものがある。そのため、外気温度が低い場合、当該スイッチ本体が温度低下により収縮することで摺動部分の抵抗が増加し、最悪の場合、駐車ブレーキスイッチを押しても駐車ブレーキの解除が出来なくなるおそれがある。

全車両、駐車ブレーキスイッチを対策品に交換する。

識別 : 押しボタンの内側に青色ペイントを塗布する。
