改善箇所説明図

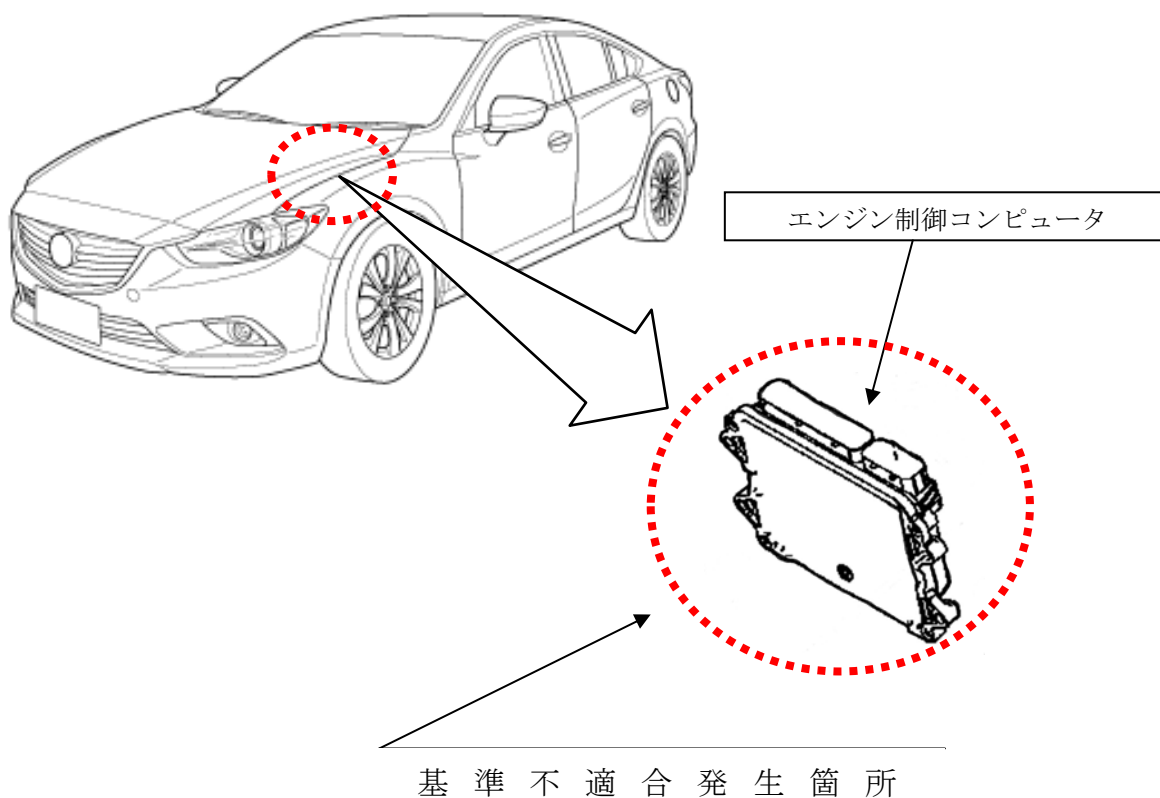
減速エネルギー回生システムにおいて、キャパシタの故障判定プログラムが不適切なため、キャパシタが正常であるにもかかわらず、故障と判定し、オルタネータの発電を停止して、充電警告灯が点灯するとともにディスプレイに「充電システム異常」と表示されることがある。そのまま走行を続けると、バッテリー電圧の低下により、段階的にエンジン警告灯の点灯や加速不良となり、最悪の場合、エンジンが停止して再始動できなくなるおそれがある。

全車両、エンジン制御コンピュータのキャパシタ故障判定プログラムを書き換える。

識別：左リヤ・ドア・ロア・ヒンジ取り付けボルト（下側）の頭に黄ペンを塗布する。
